UNIVERZITA  
PARDUBICE  
FAKULTA  
RESTAUROVÁNÍ

## Nové udržitelné postupy v restaurování / konzervování uměleckých a umělecko-řemeslných děl z kamene

Distanční opora

# Materiálová specifika děl z umělého mramoru

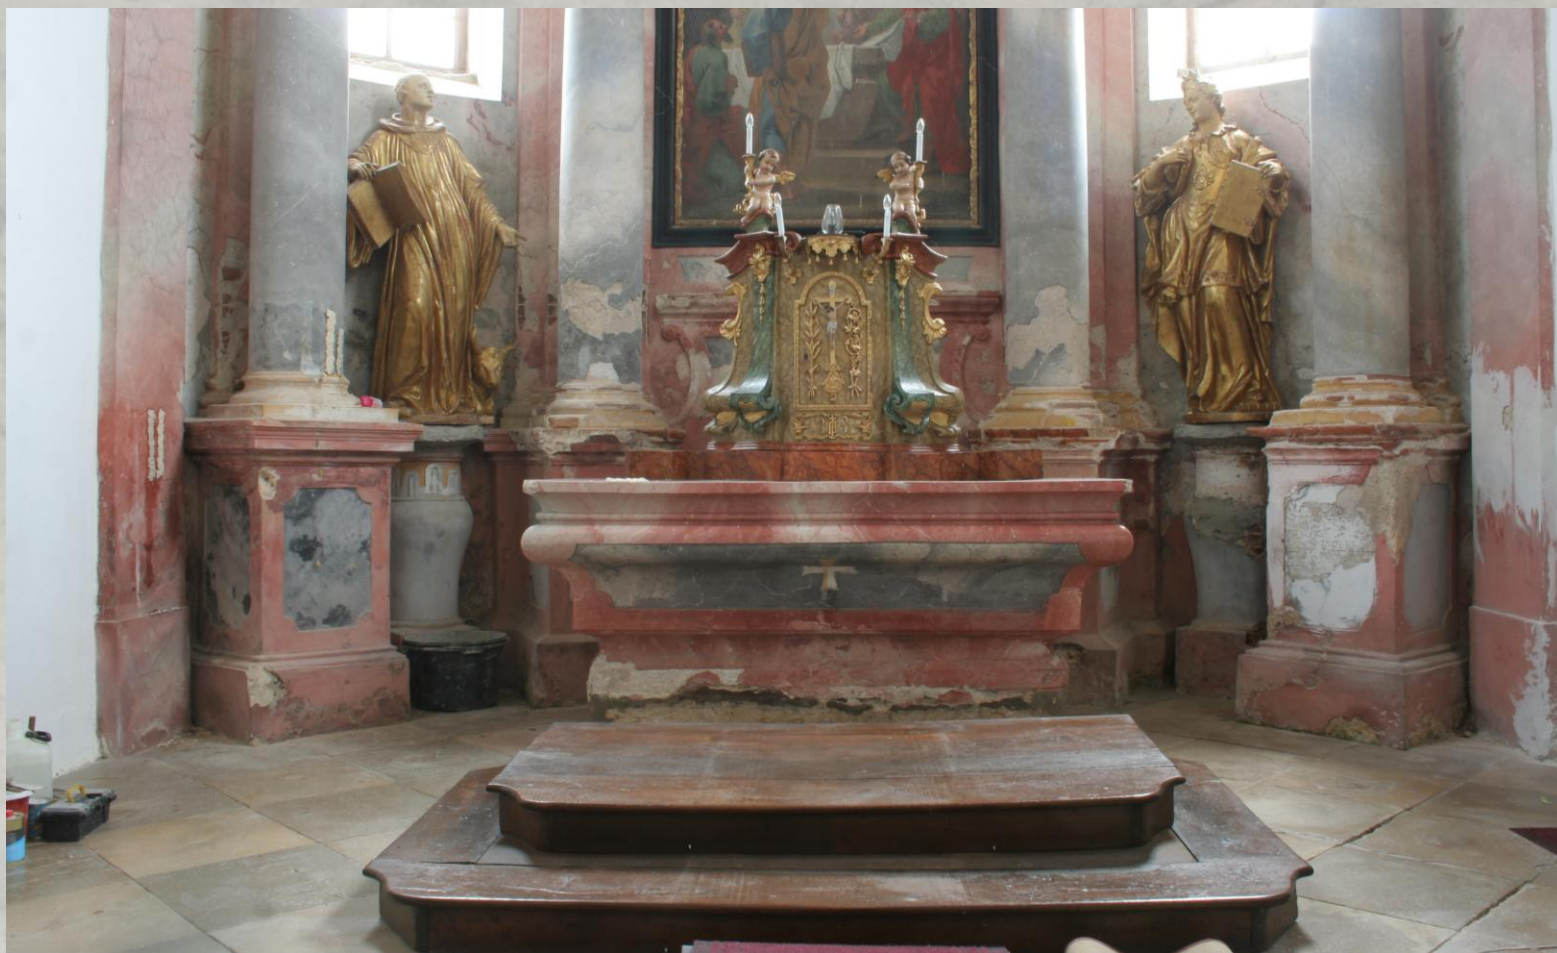
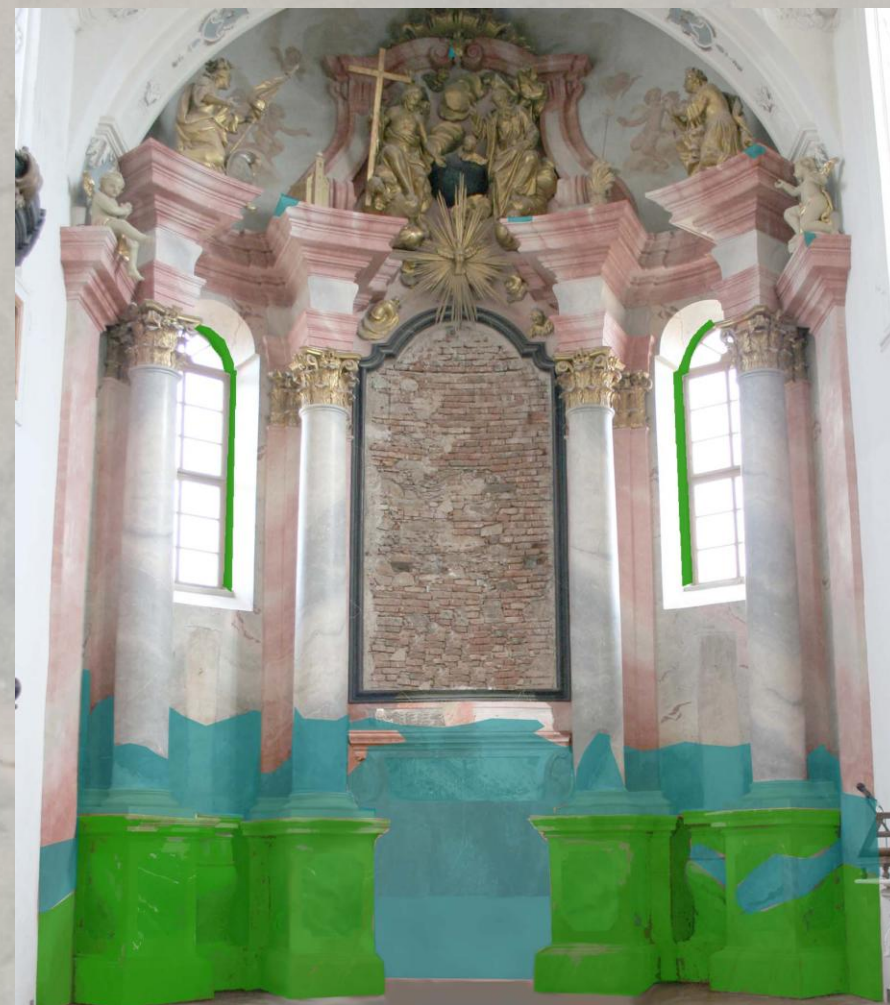
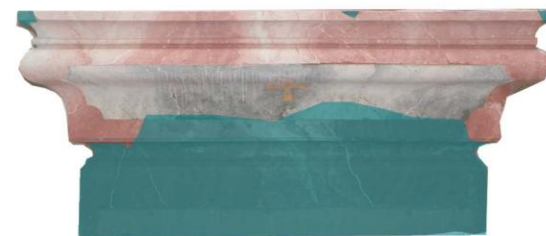
Poškození působená vlhkostí a opakované zásahy, které problematiku prohlubují

sekundární tmely

nedochovaný povrch

Typický projev degradace - poškození  
oltářních menz vzlínající vlhkostí v  
kombinaci s vysokou salinitou

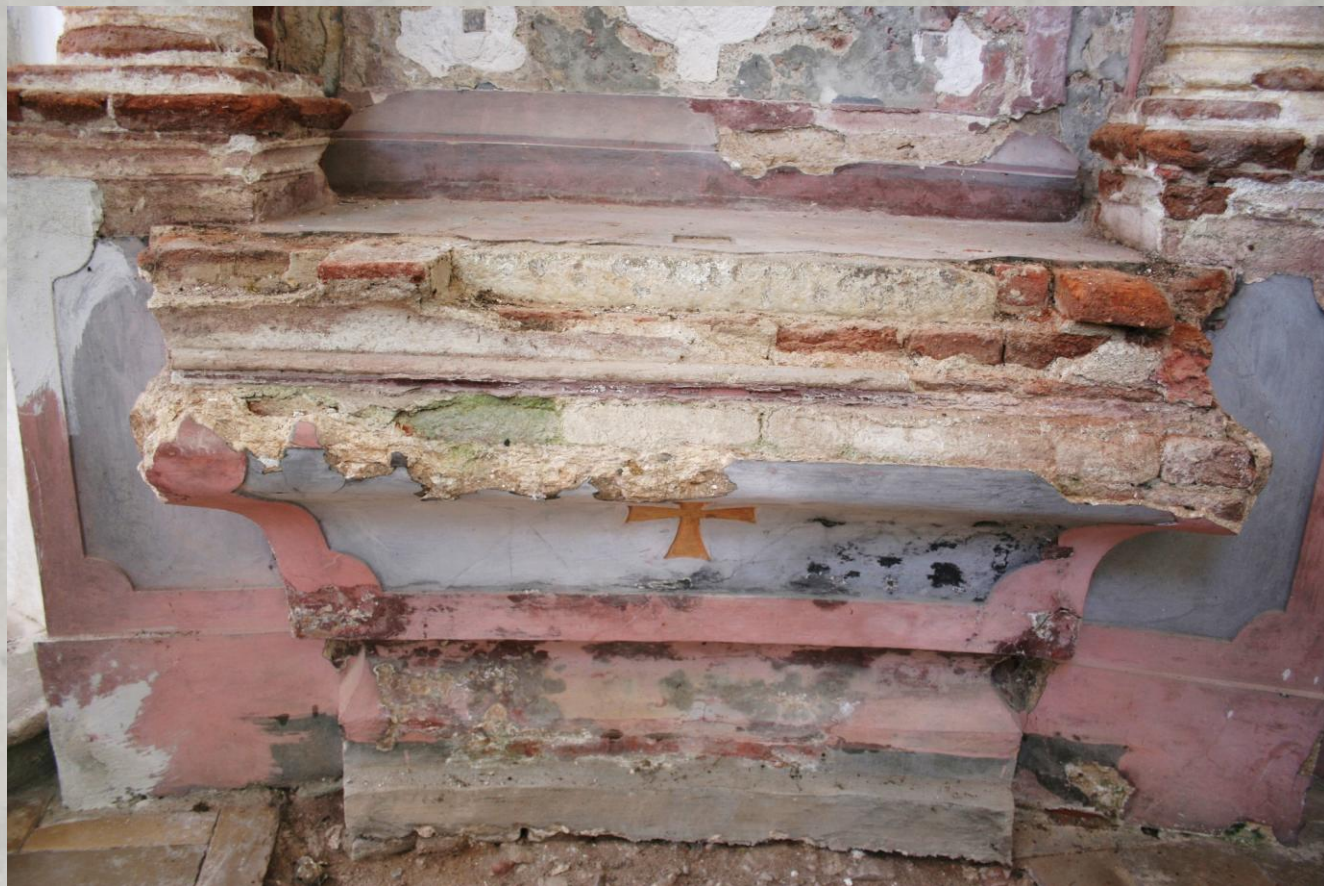
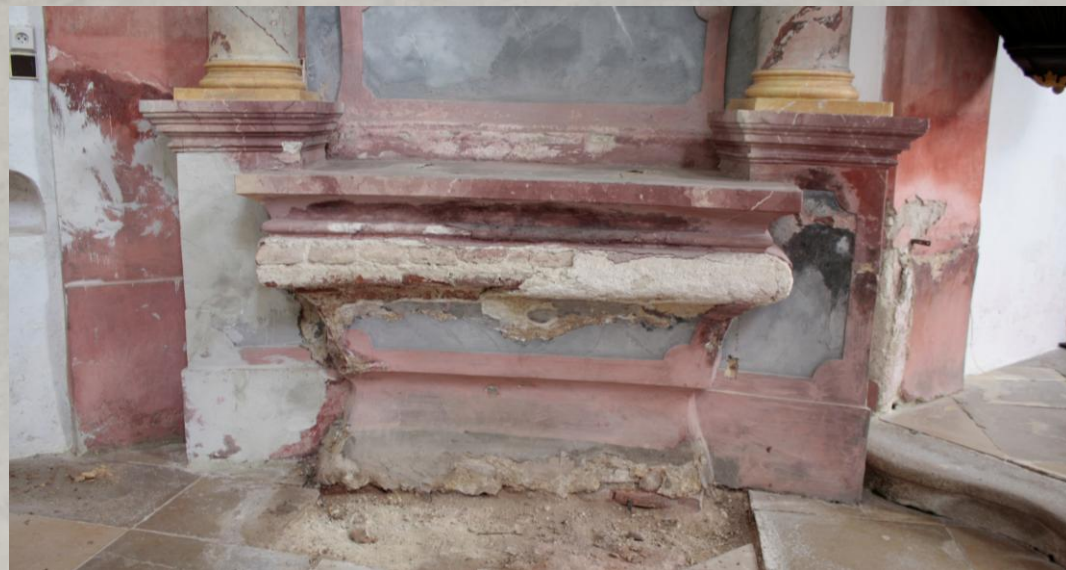
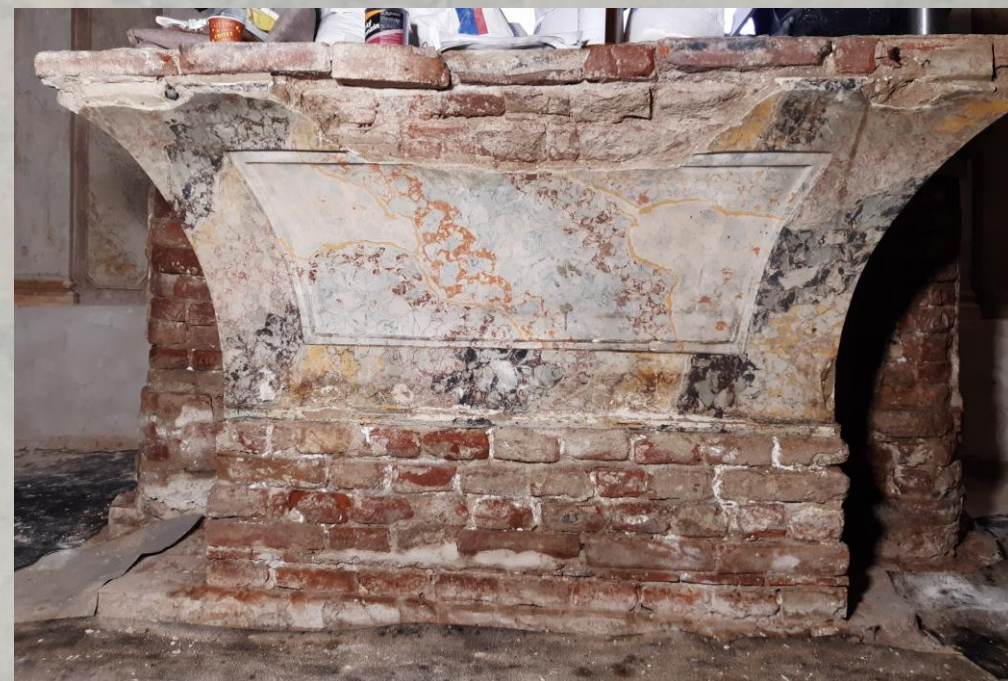
# Typické projevy degradace povrchu a rozpadu podkladových vrstev

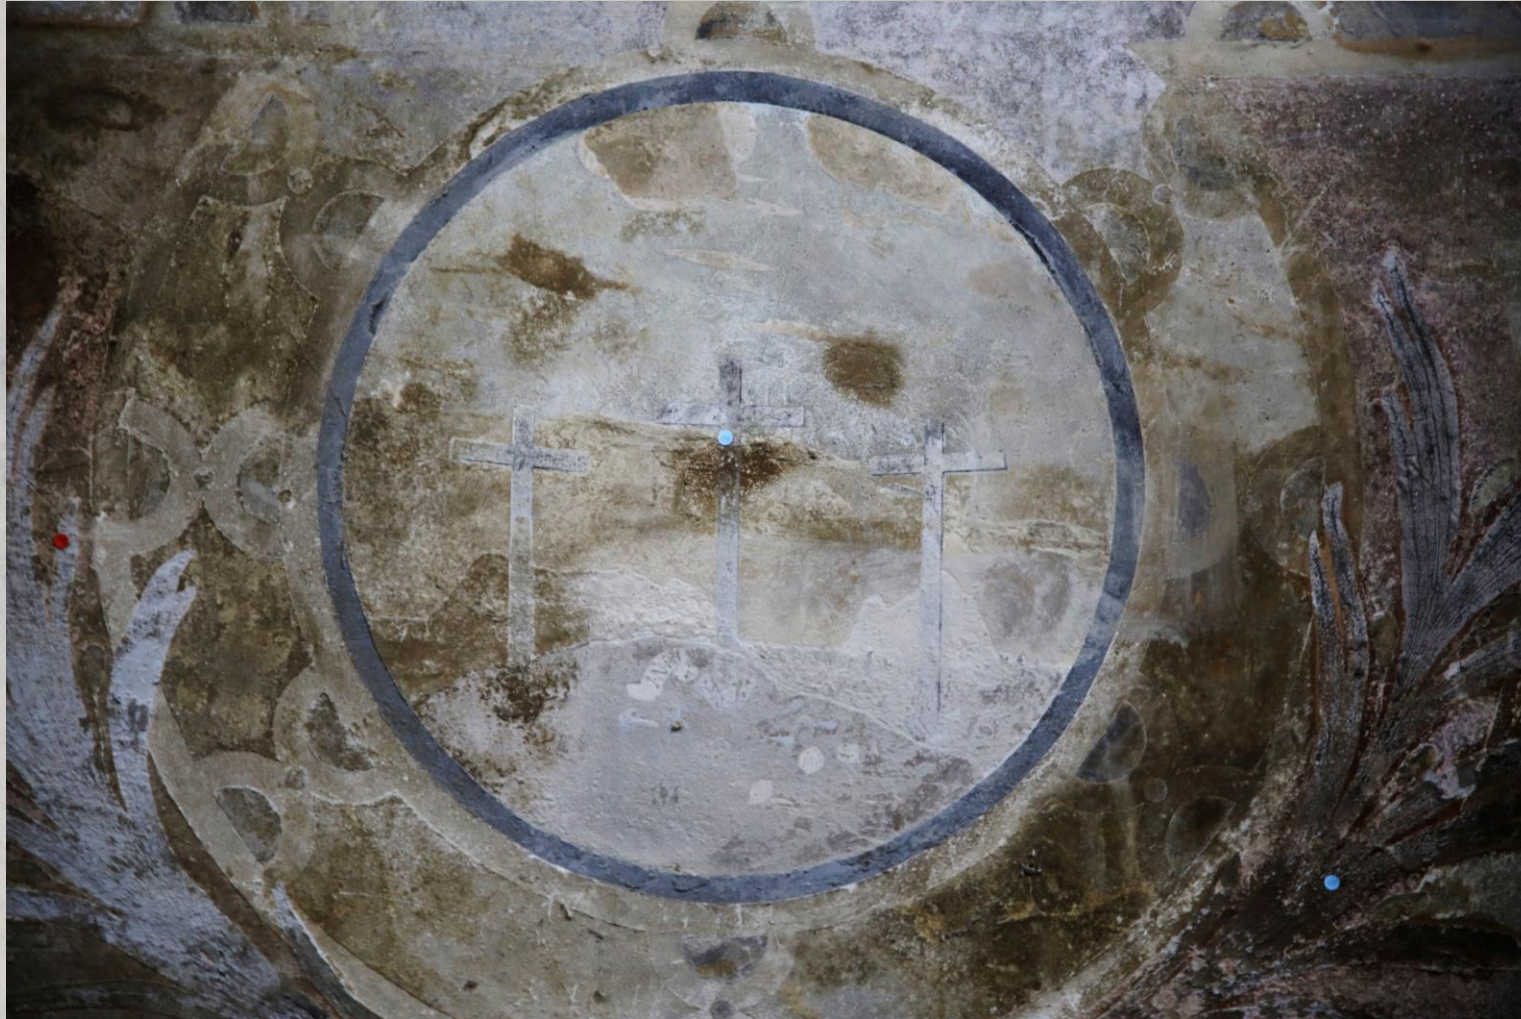
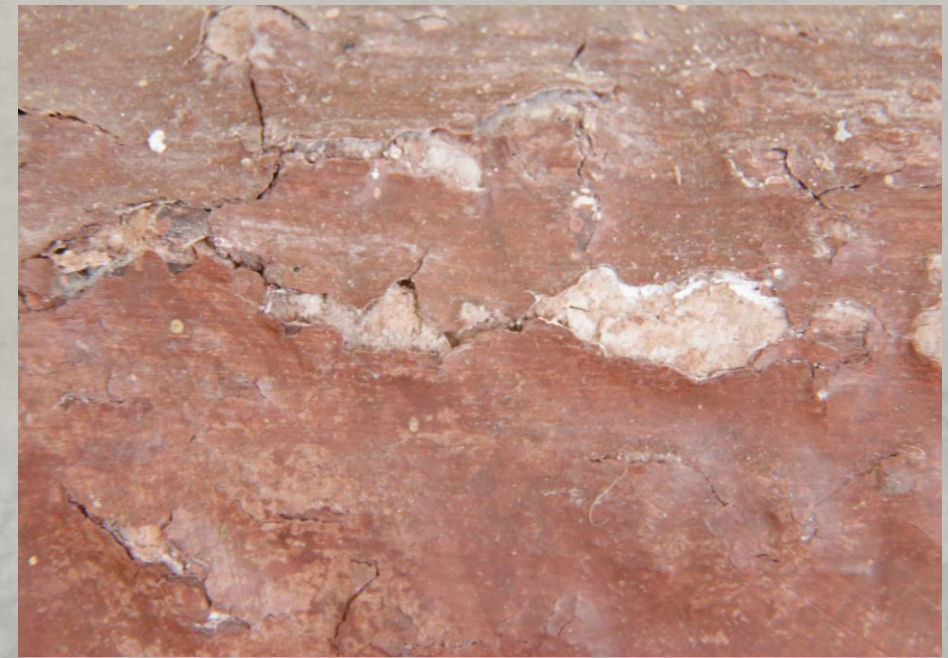
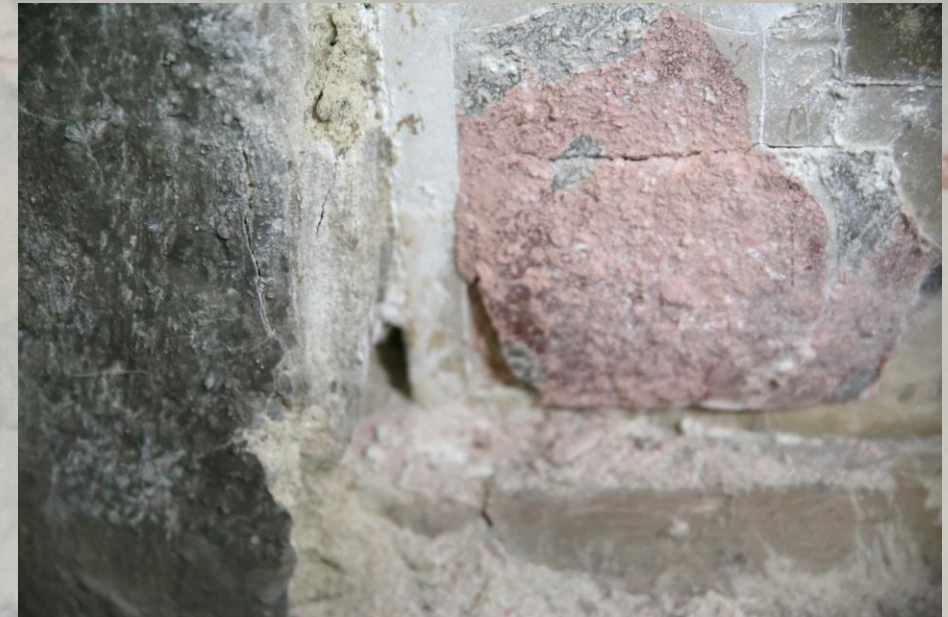
# Nevhodné sekundární úpravy - cementové opravné omítky

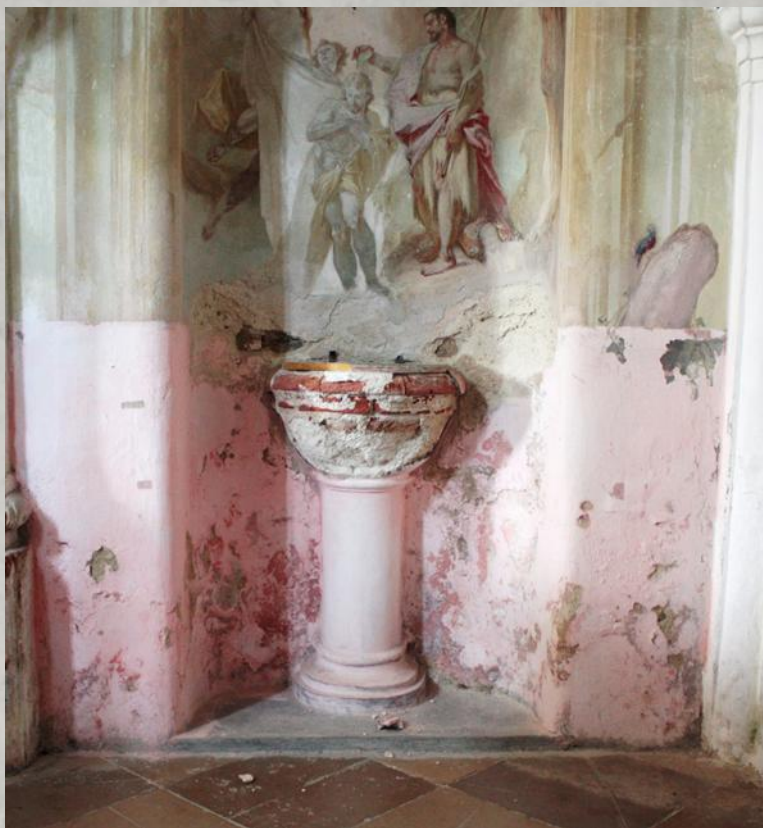
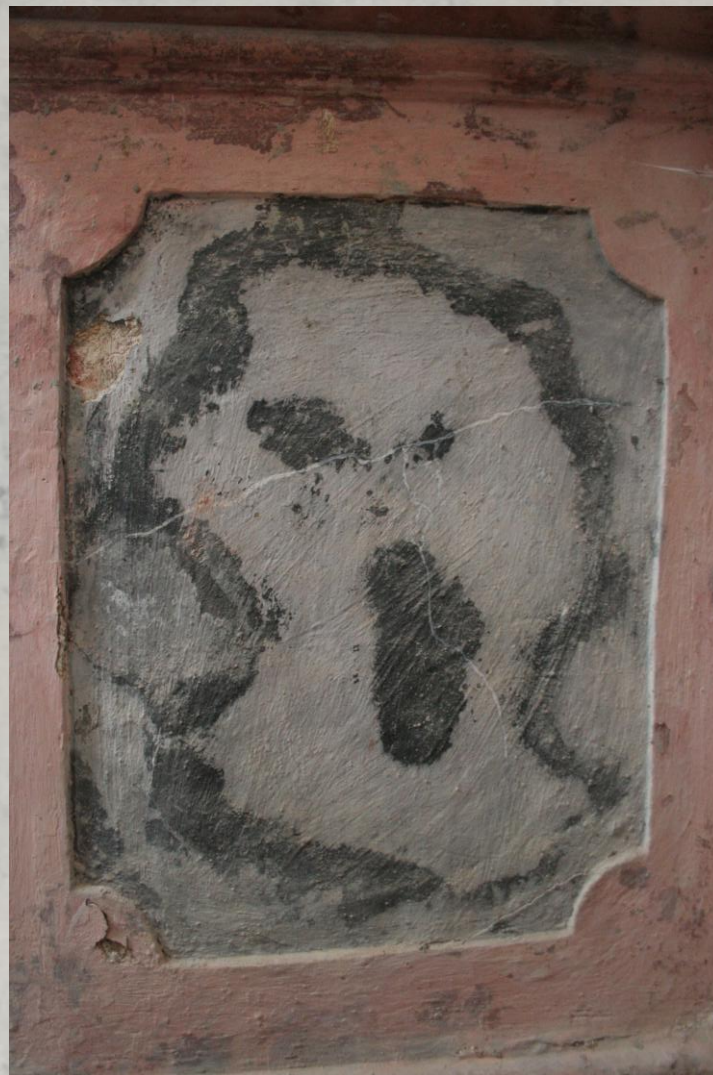
# Nevhodné sekundární úpravy - opravné omítky, nepropustné nátěry

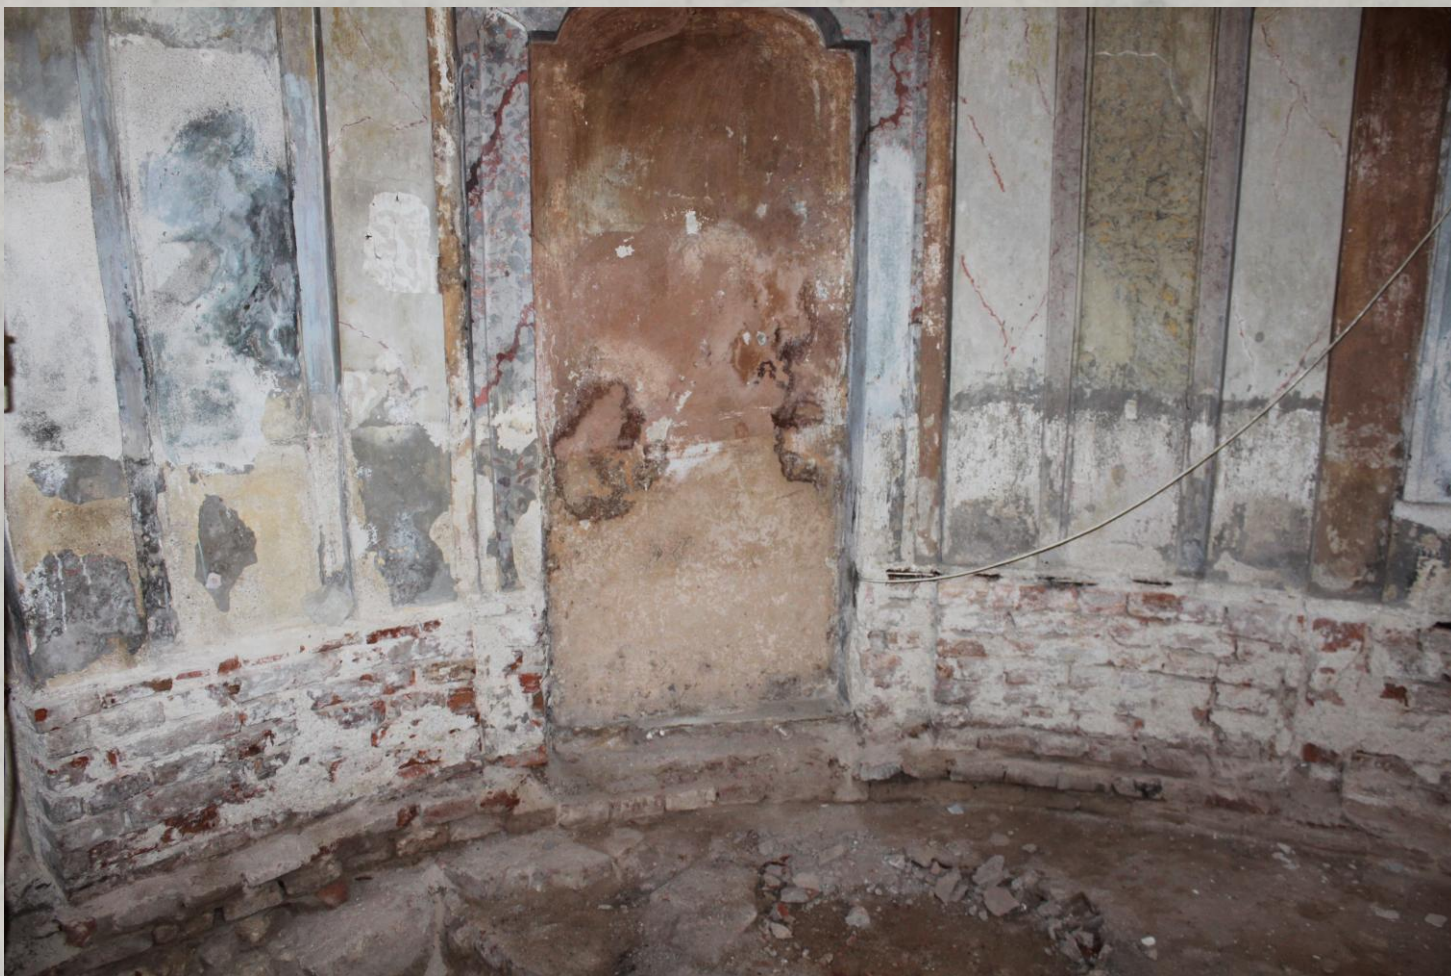
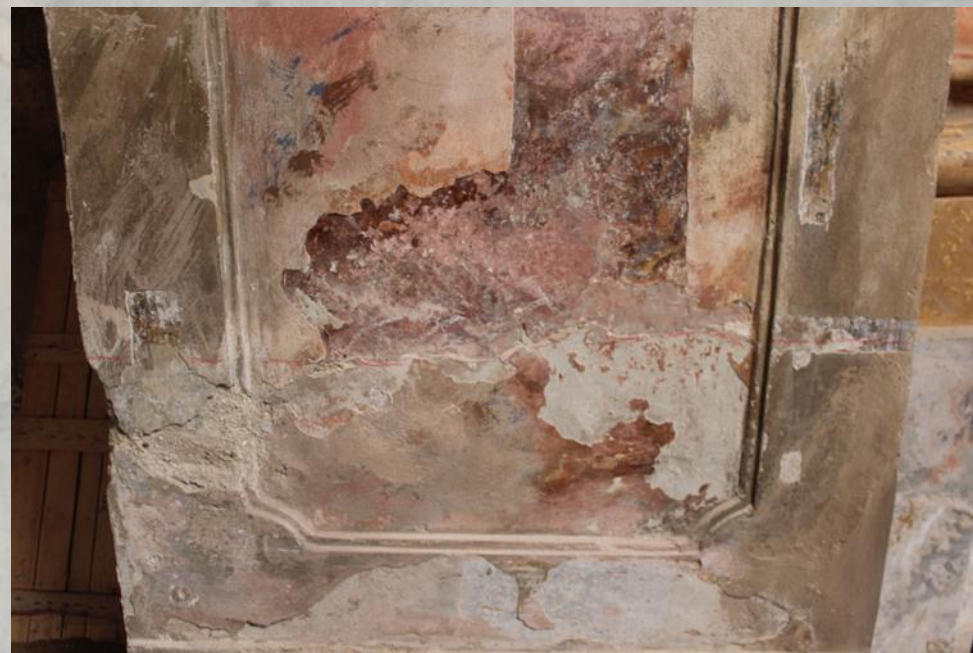
# Statické poruchy

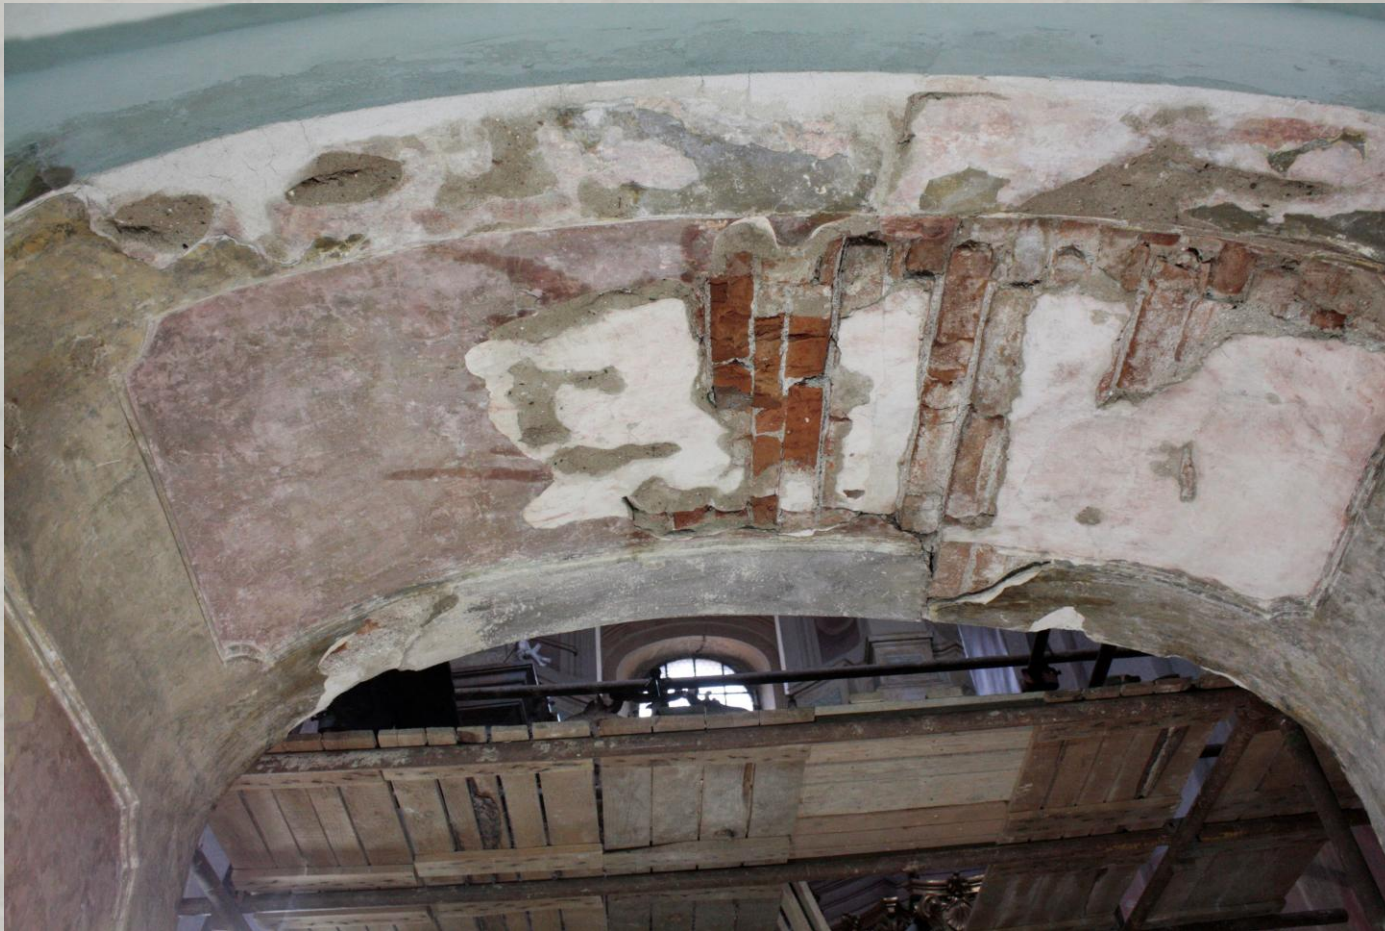
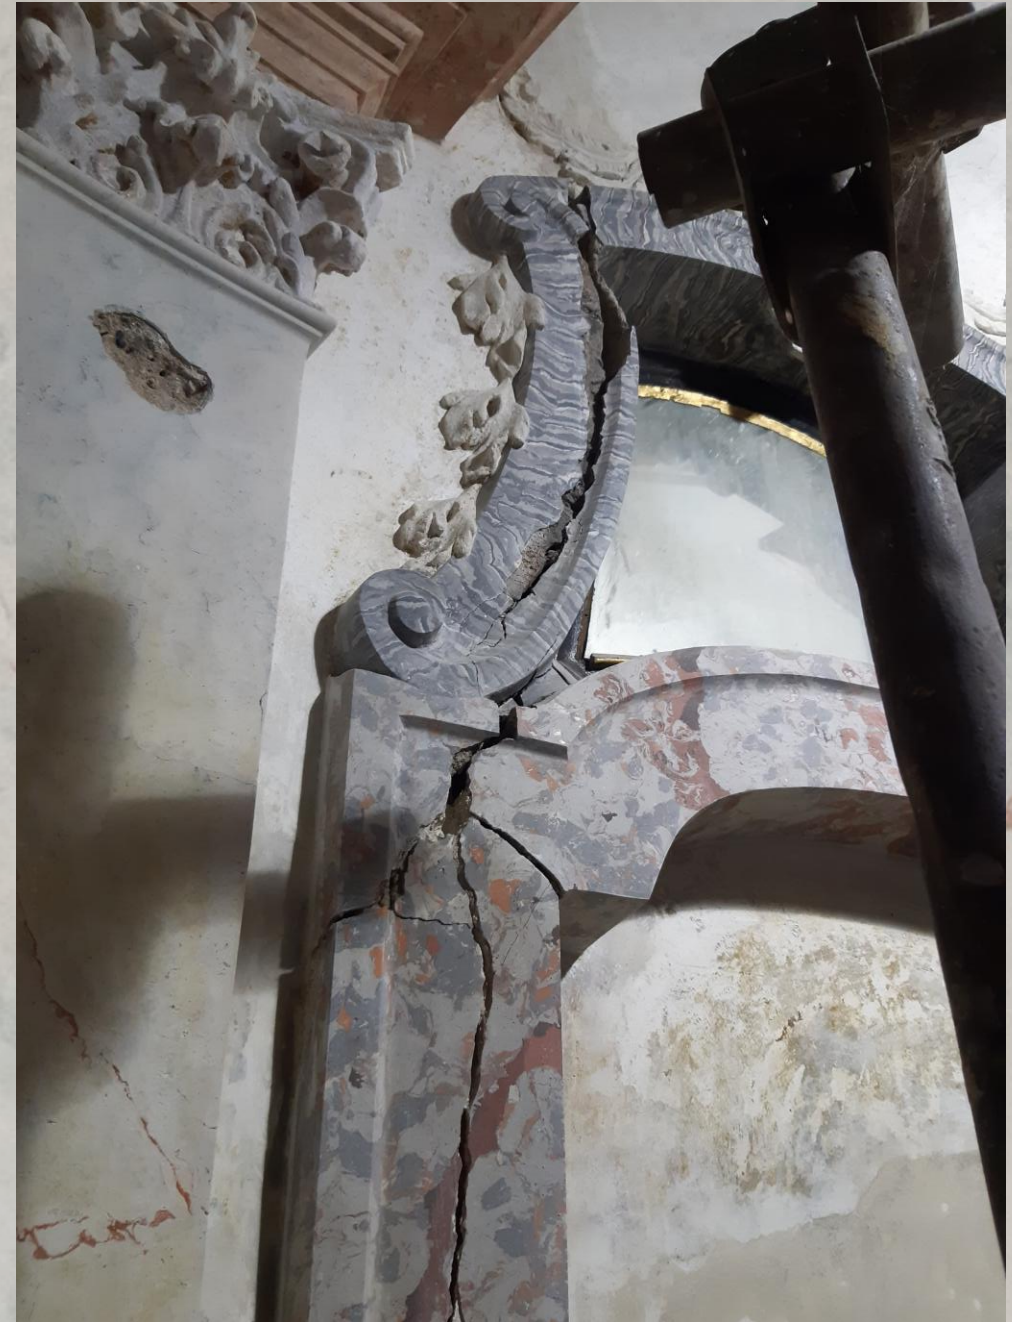
# Statické poruchy související s typem podkladových konstrukcí

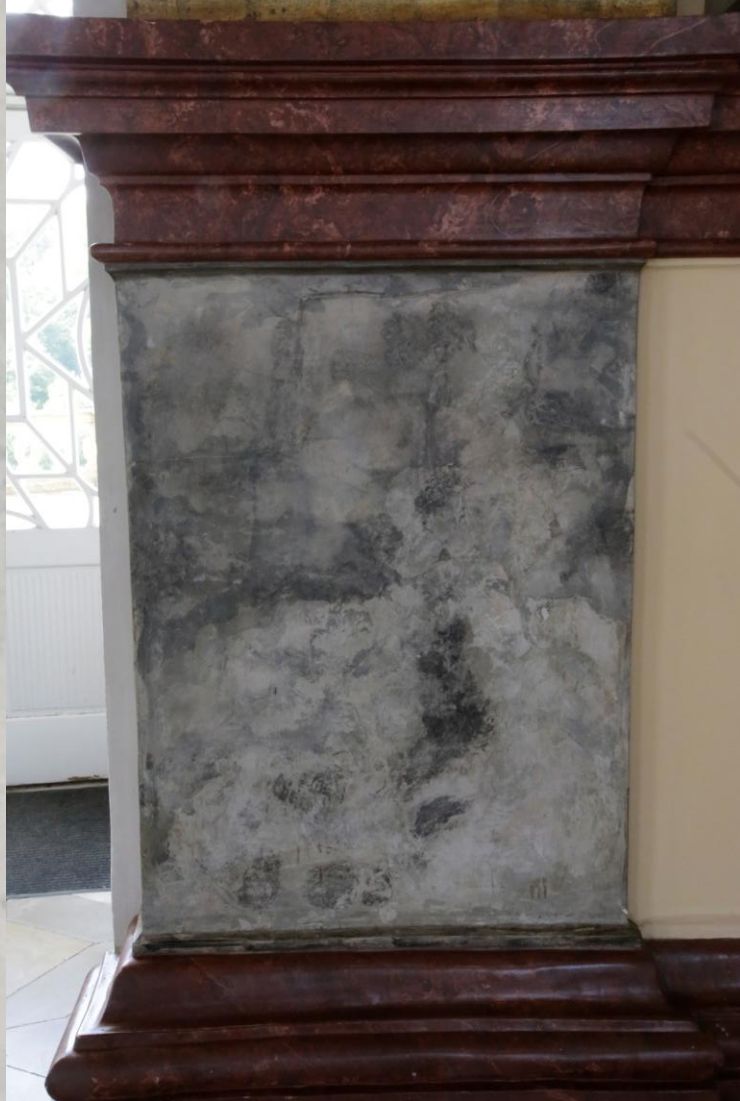
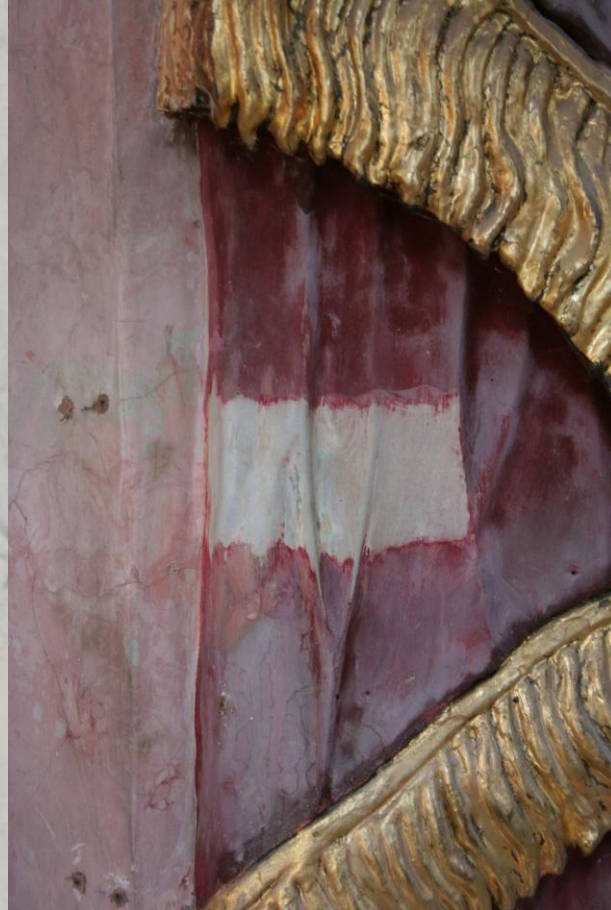
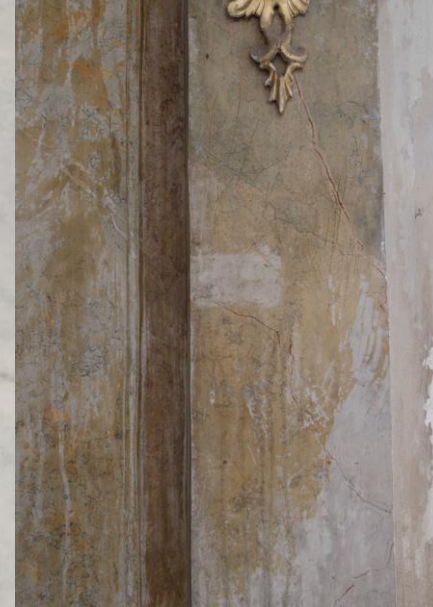
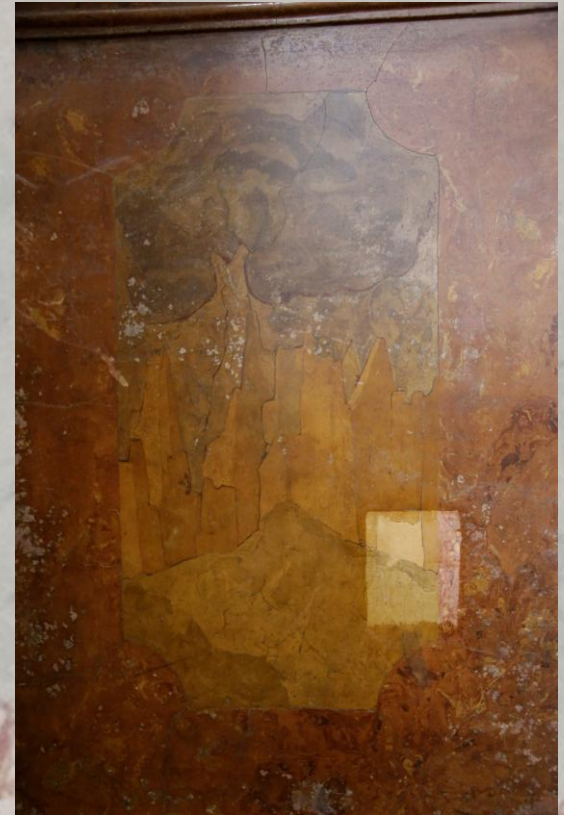
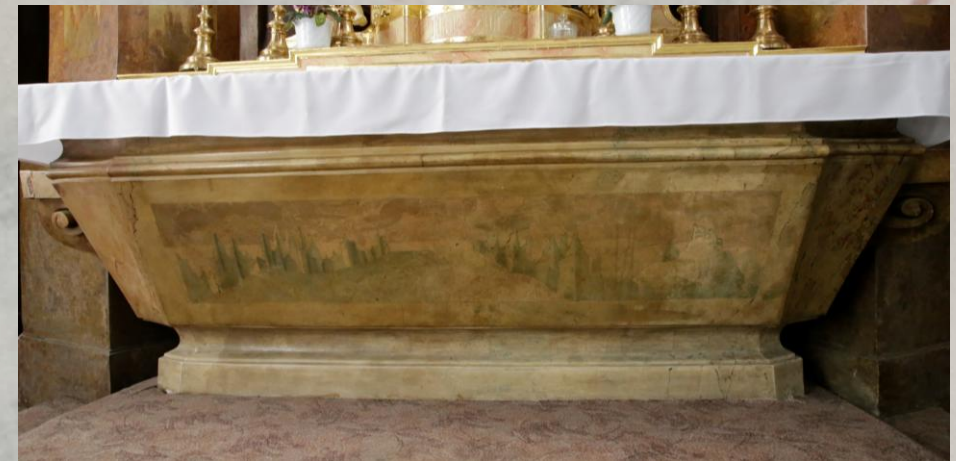
# Trhliny, dutiny, ztráta adheze

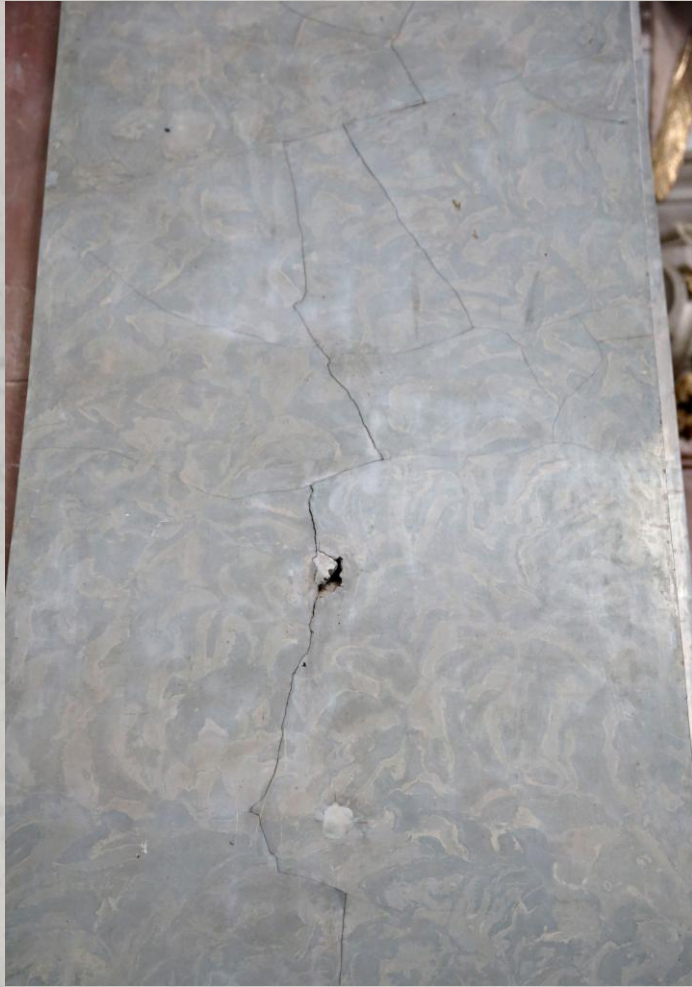
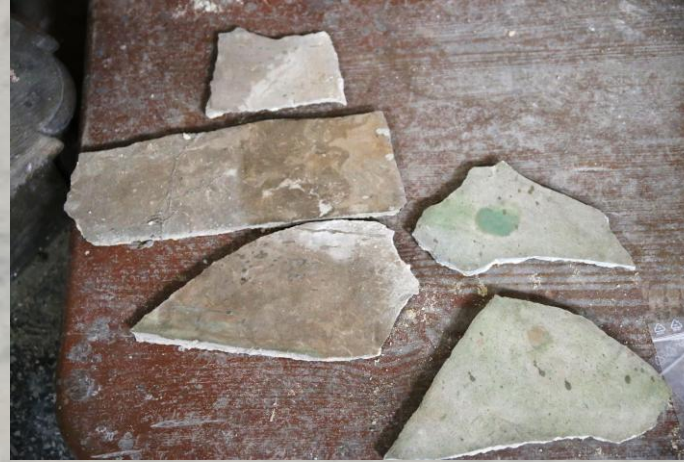
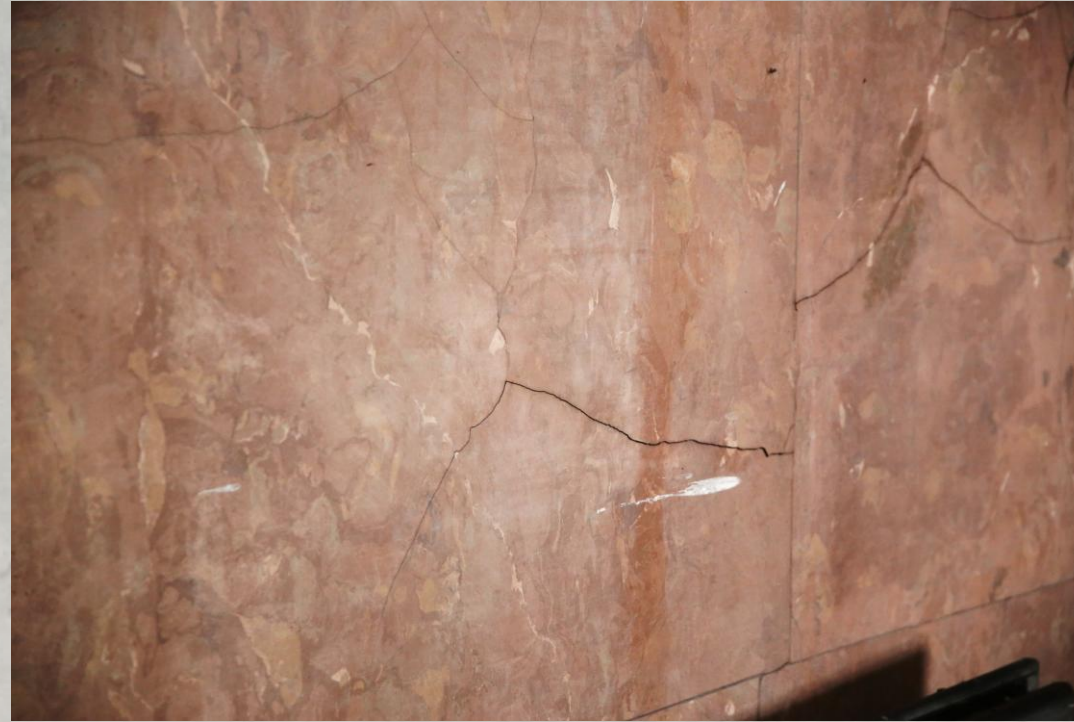
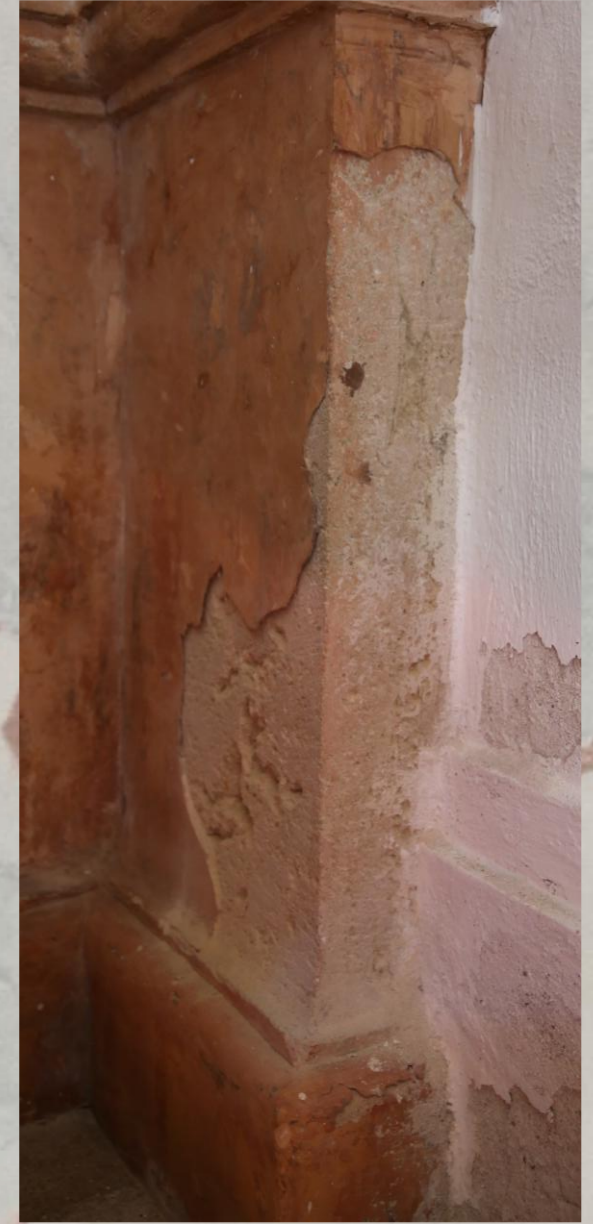
# Poškození způsobená otopnými tělesy

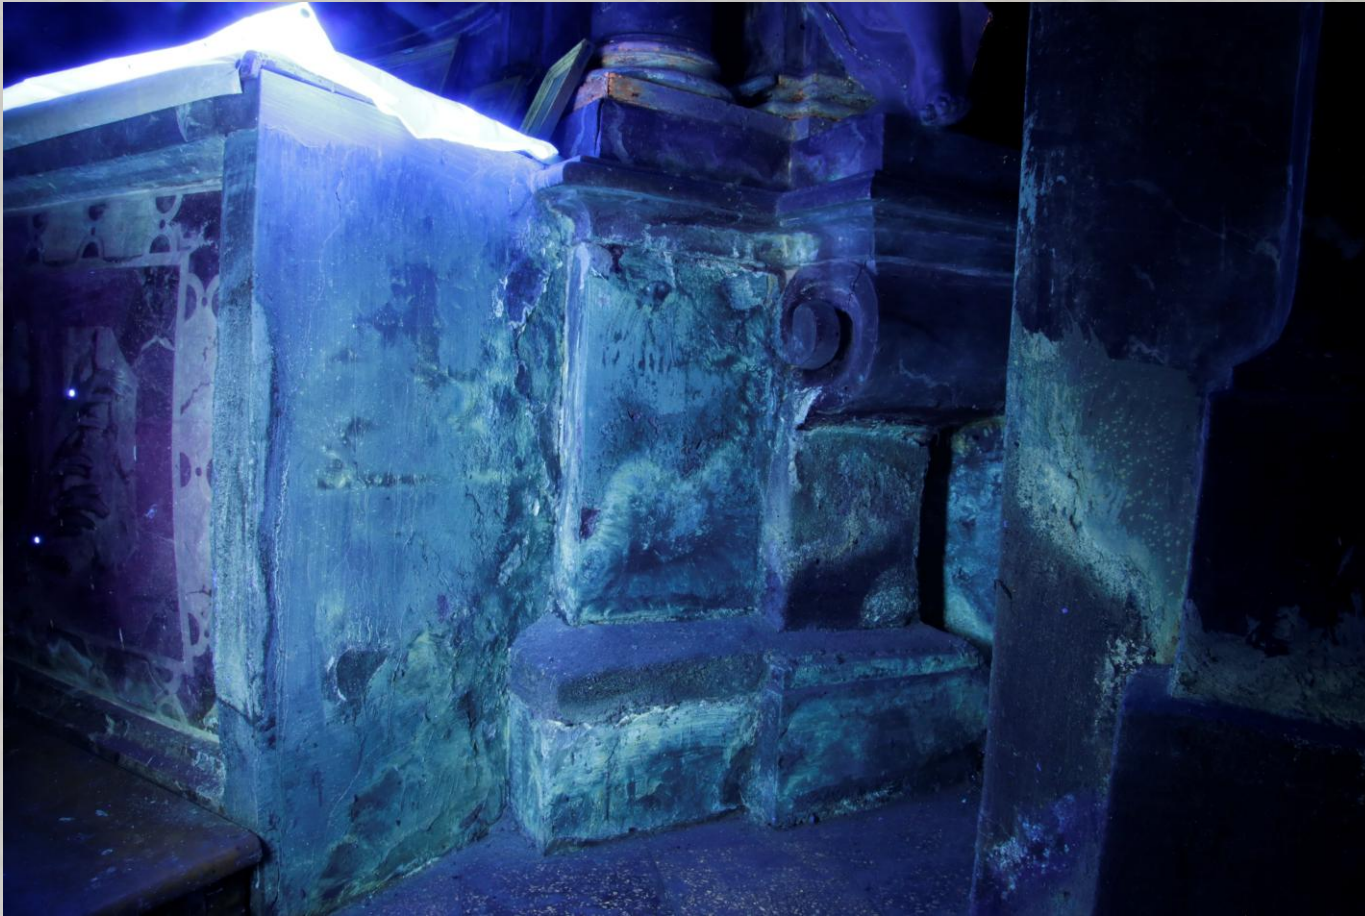
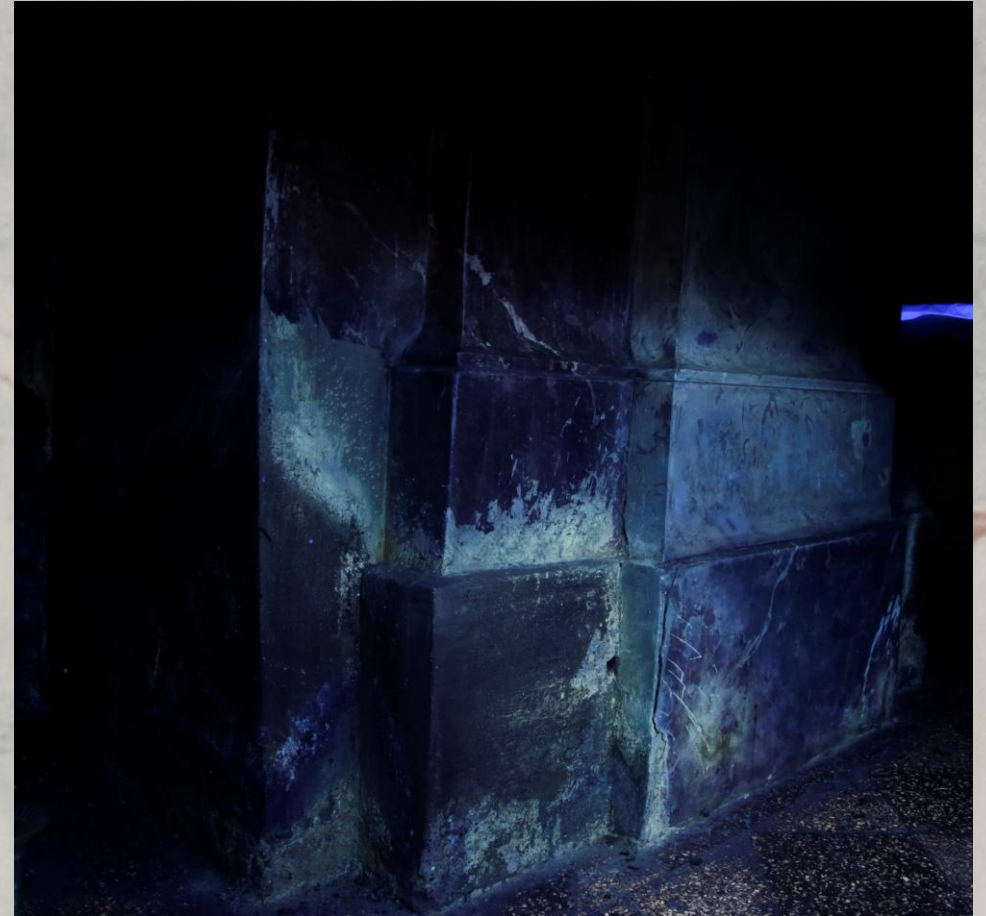
Dokumentace v UV světle,  
identifikace solných eflorescencí, případných povrchových  
úprav

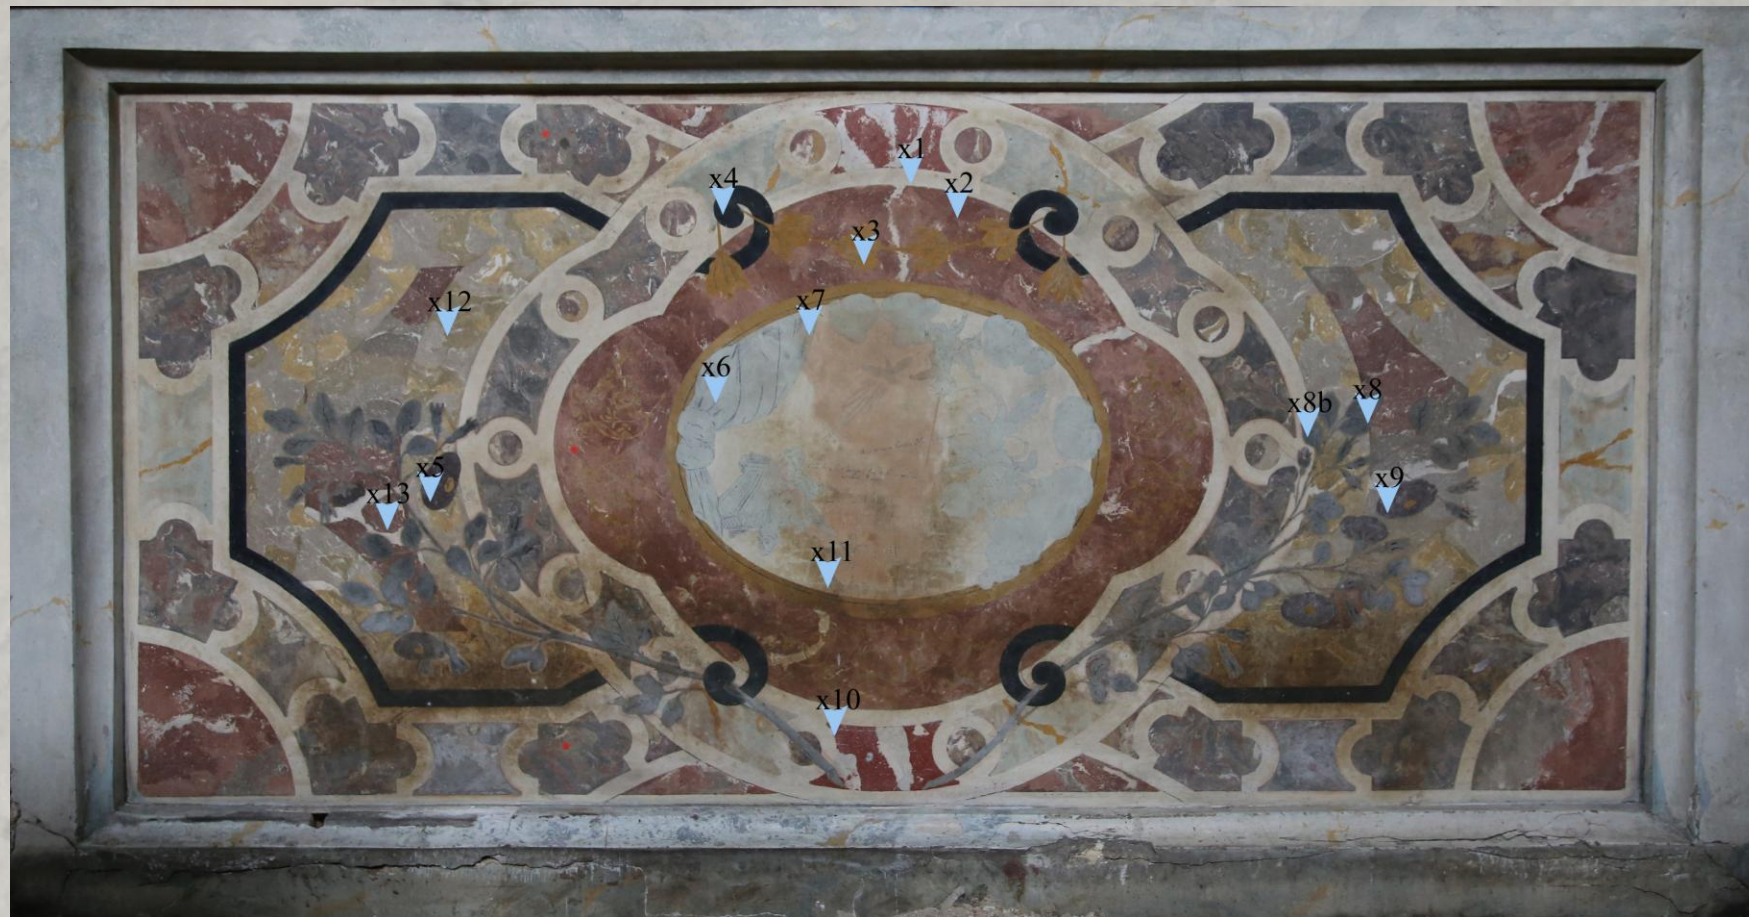
# Rentgenfluorescenční analýza (XRF)

## Stanovení prvkového složení povrchových úprav
