UNIVERZITA  
PARDUBICE  
FAKULTA  
RESTAUROVÁNÍ

## Nové udržitelné postupy v restaurování / konzervování uměleckých a umělecko-řemeslných děl z kamene

Distanční opora

# Materiálová specifika děl z umělého mramoru

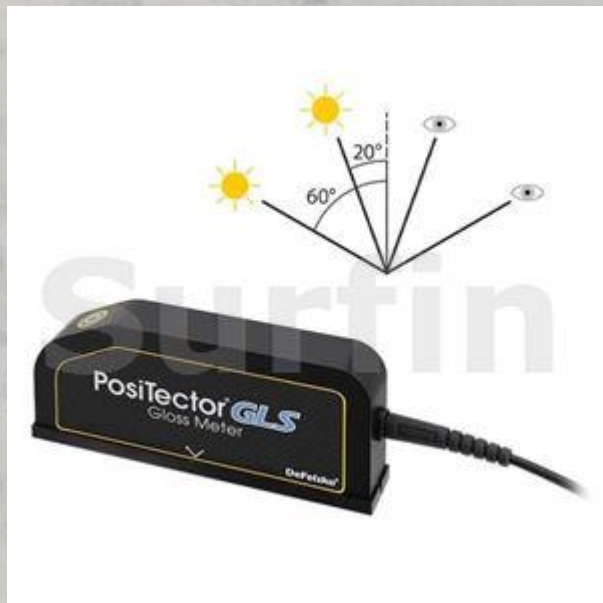
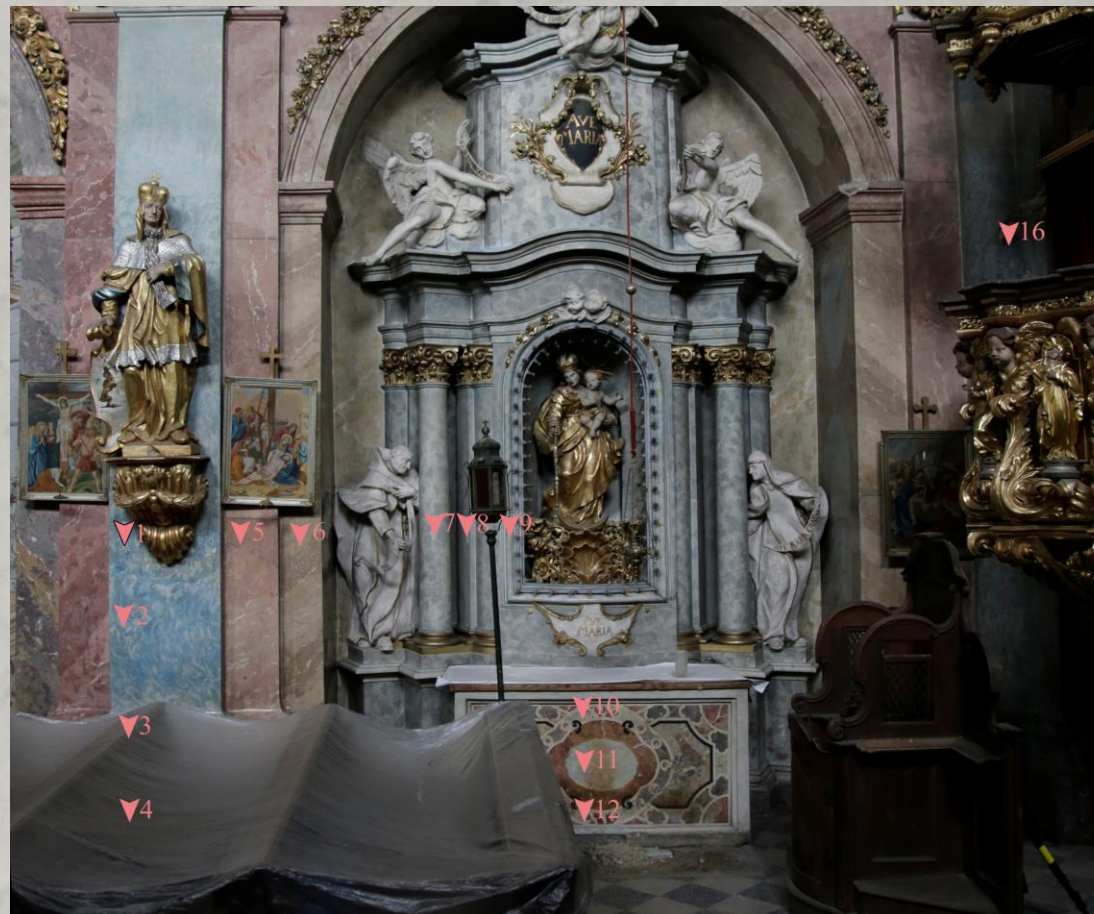
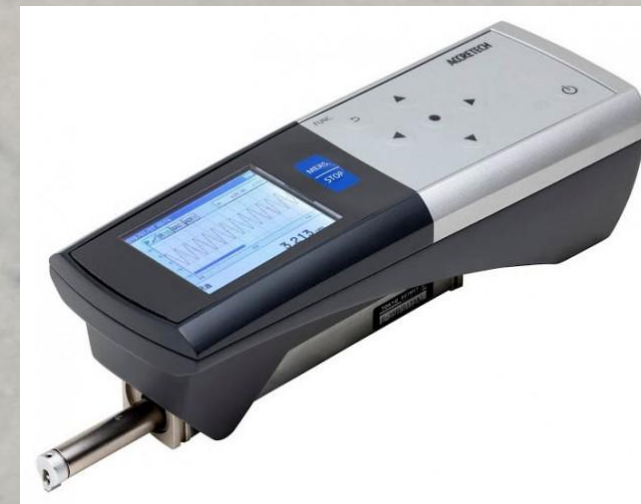
# Měření struktury povrchu

- míra zaleštění
- míra degradace původního povrchu

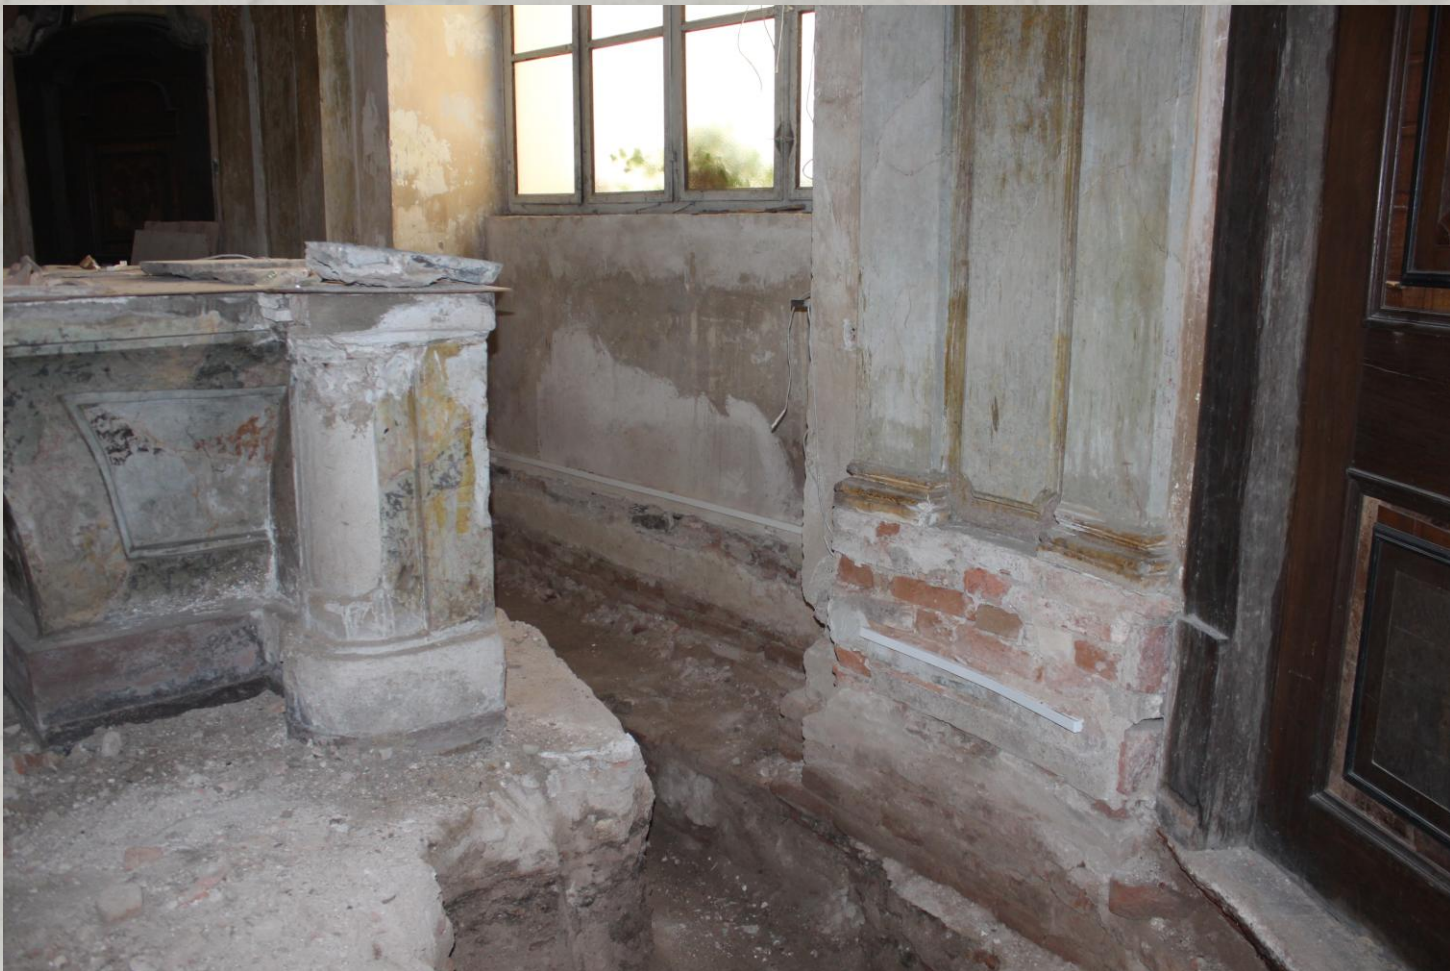
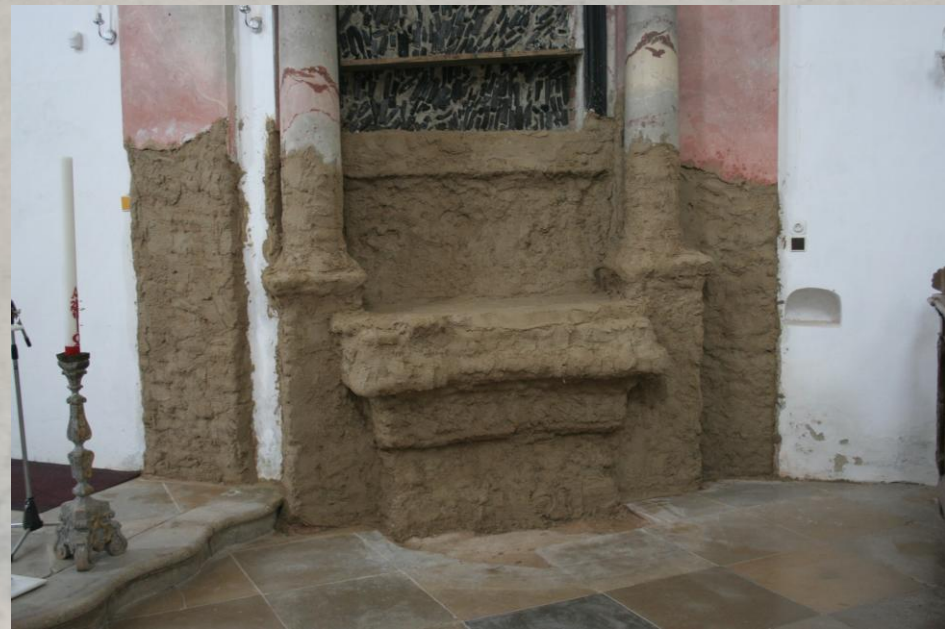
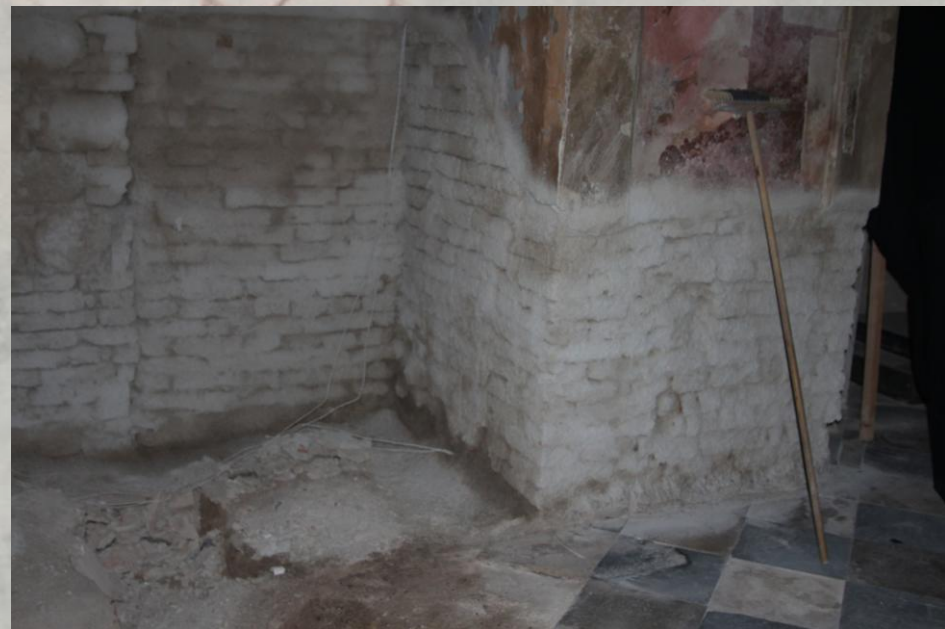
# Odsolení, stabilizace podkladu – stabilizace prostředí

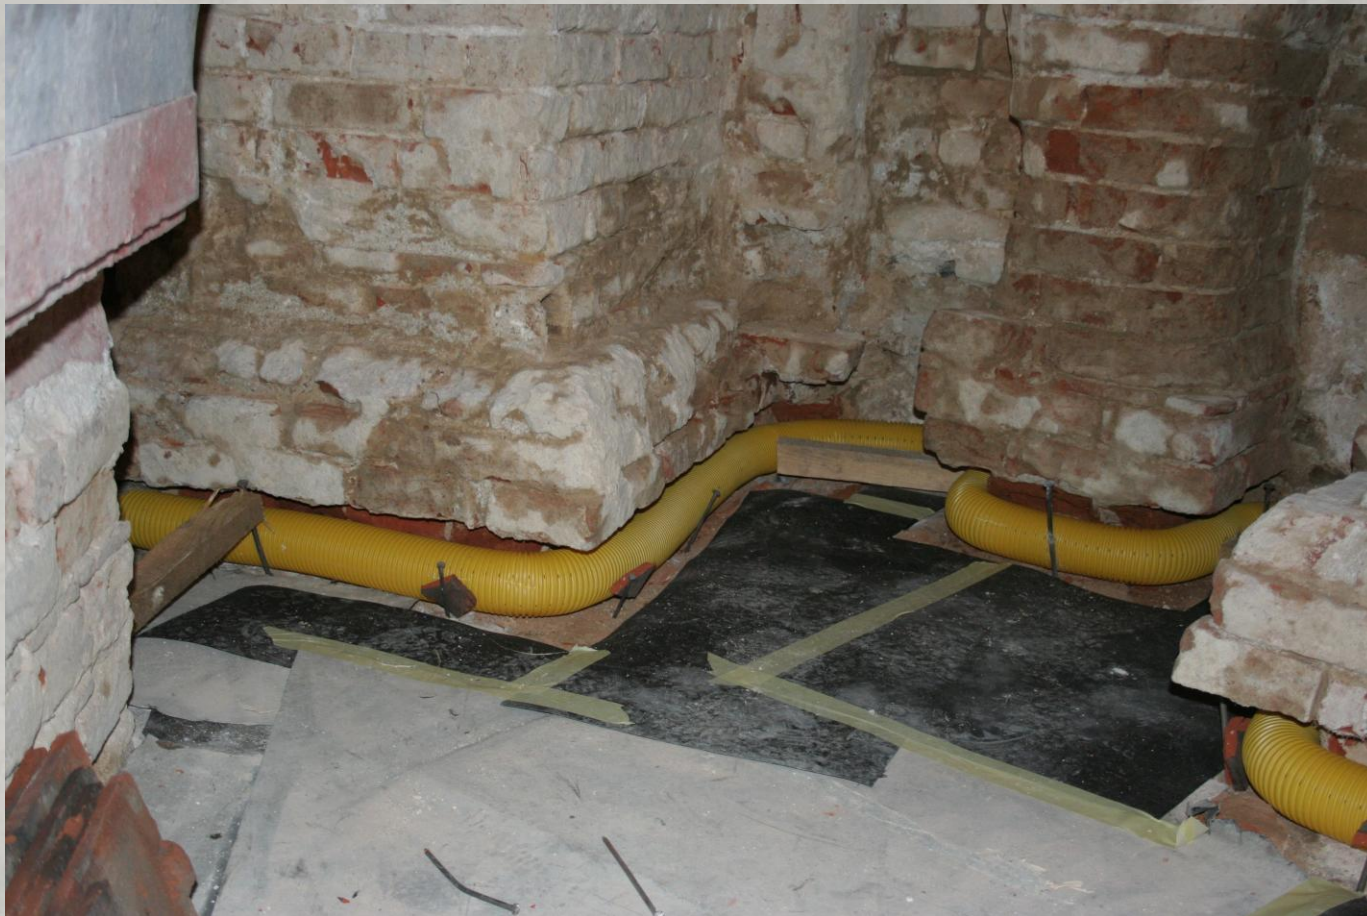
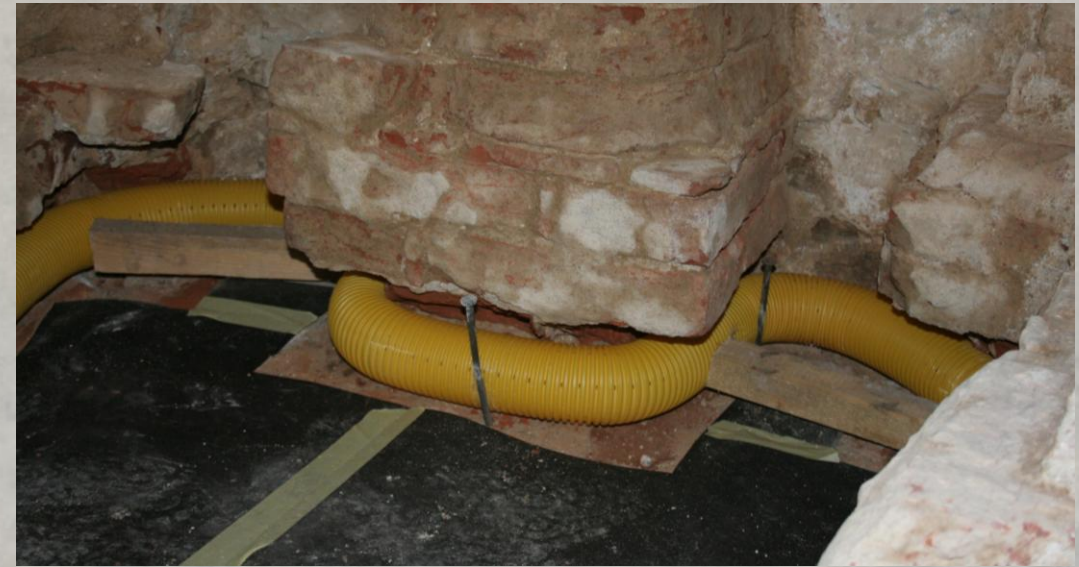
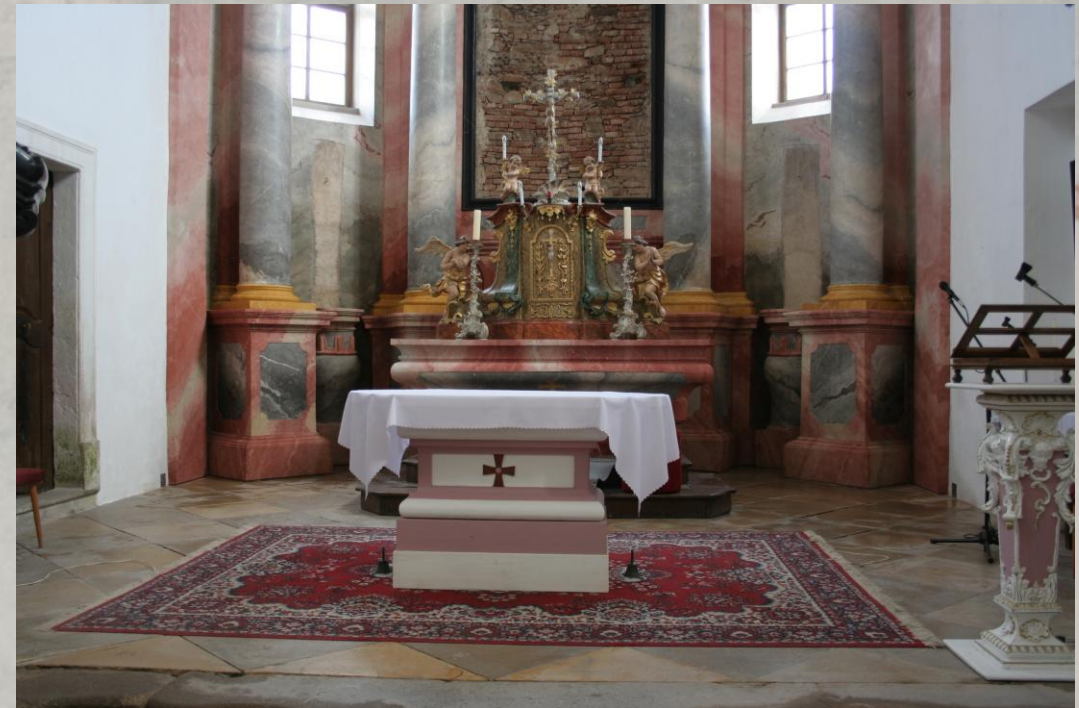
# Odvětrání základové spáry

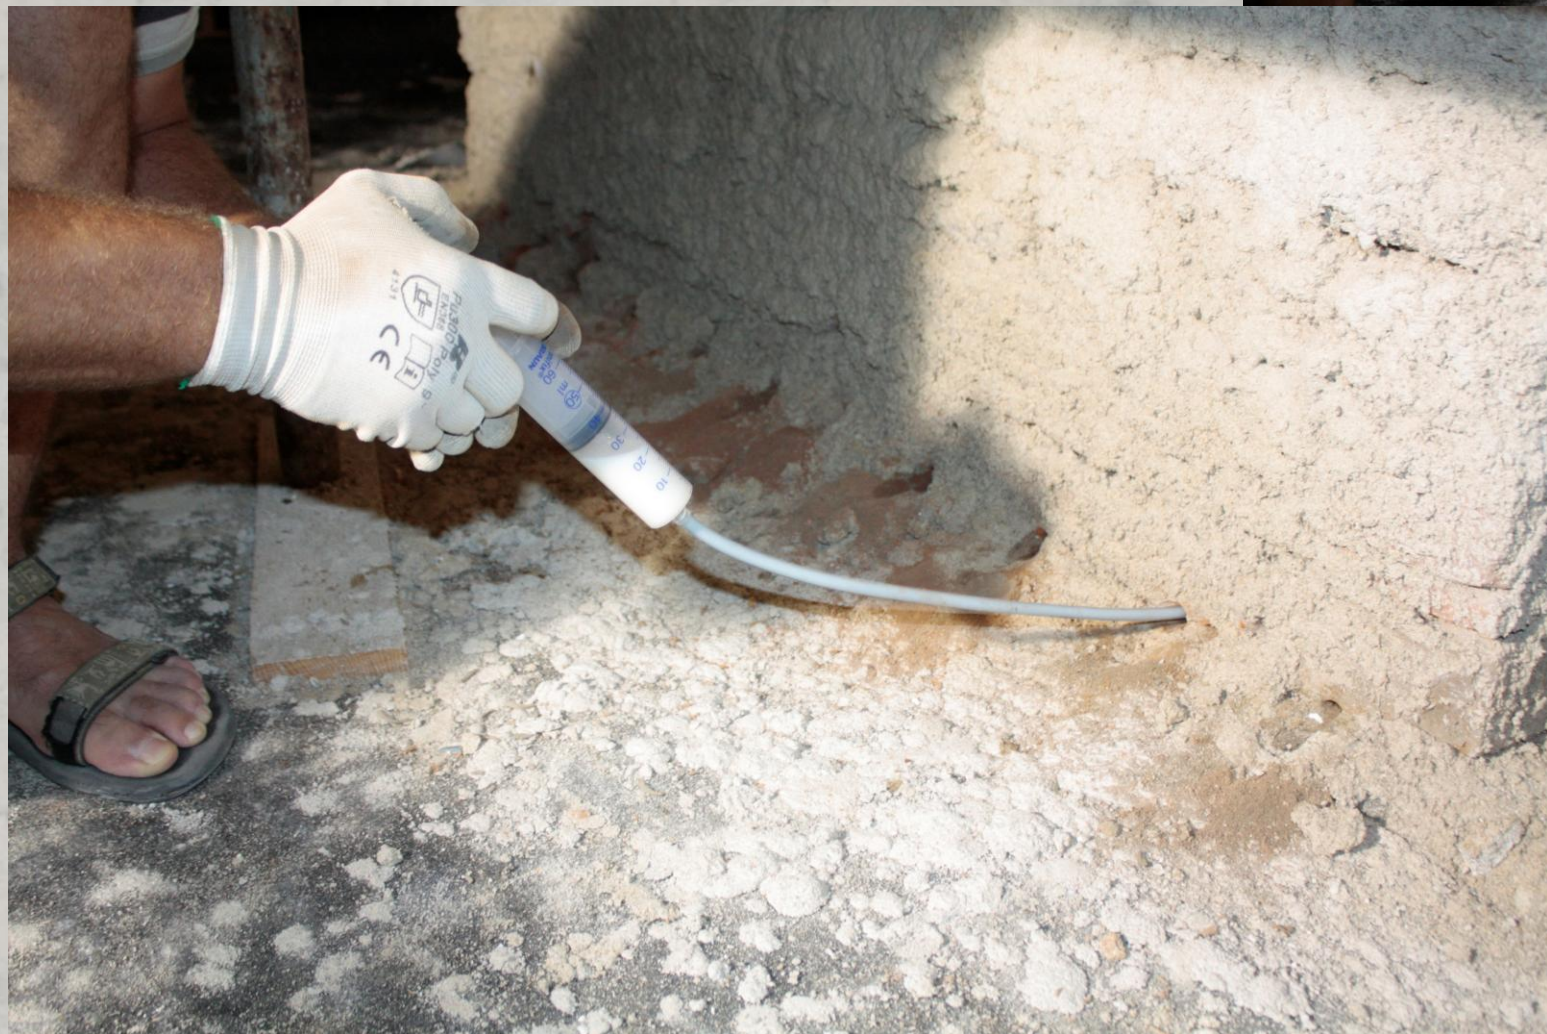
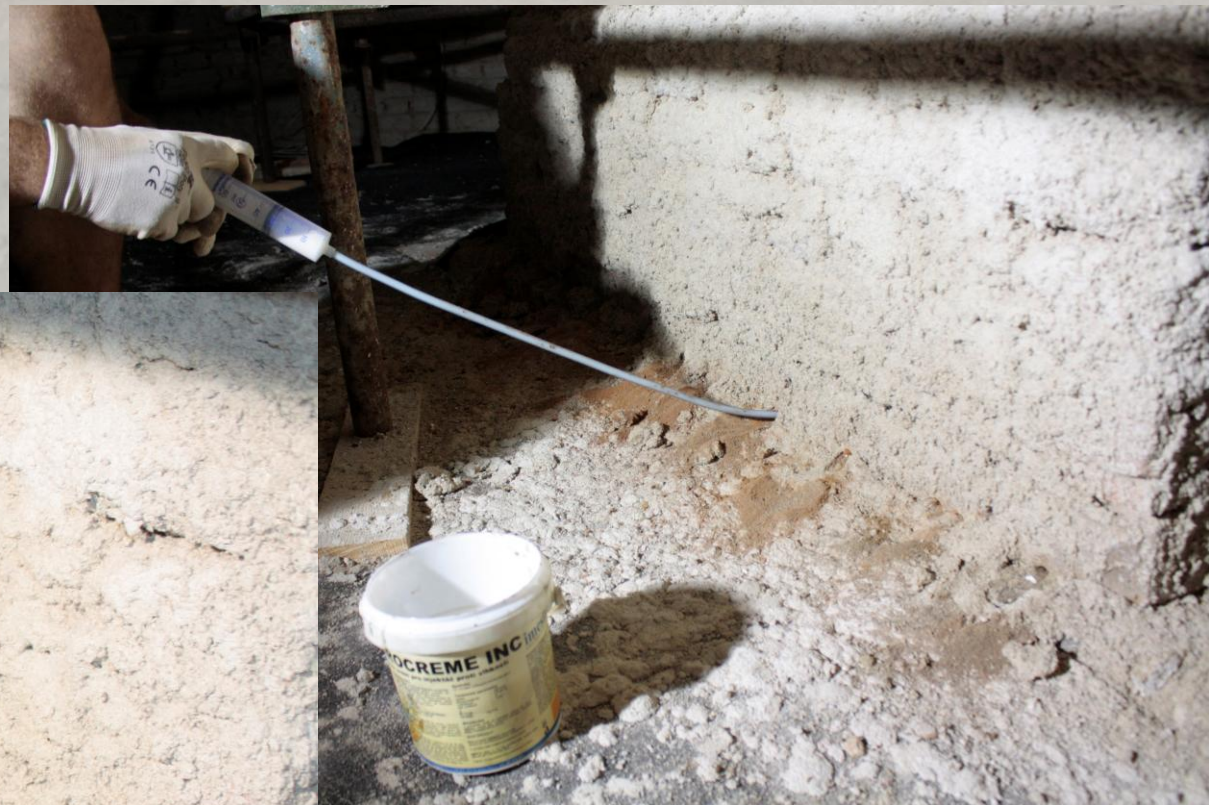
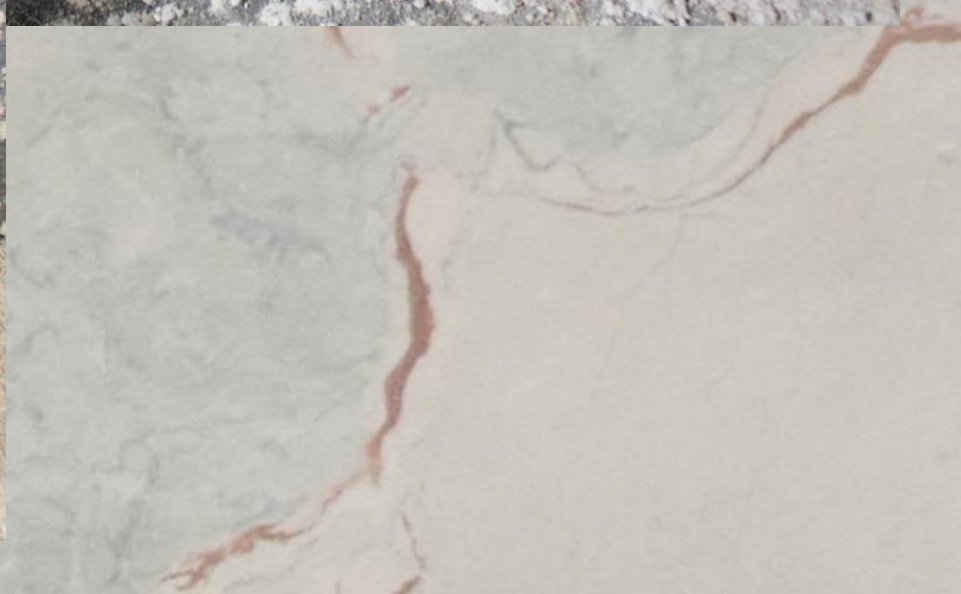
# Izolace základové spáry oltářní menzy

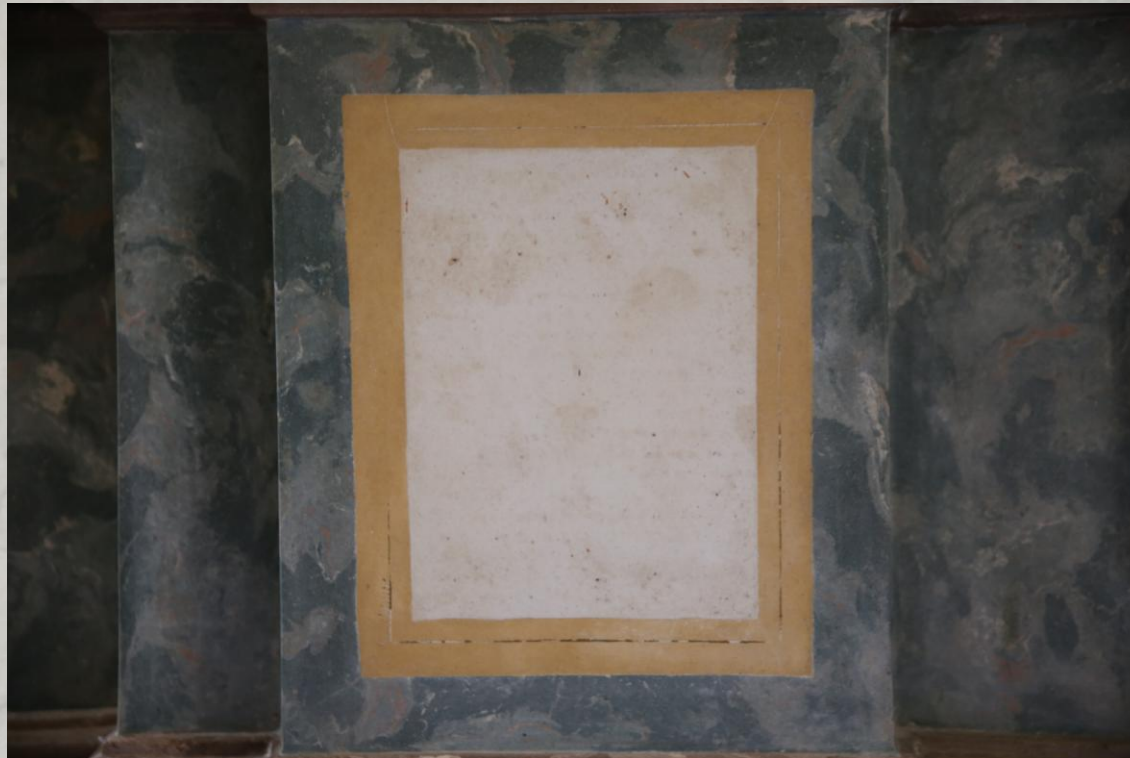
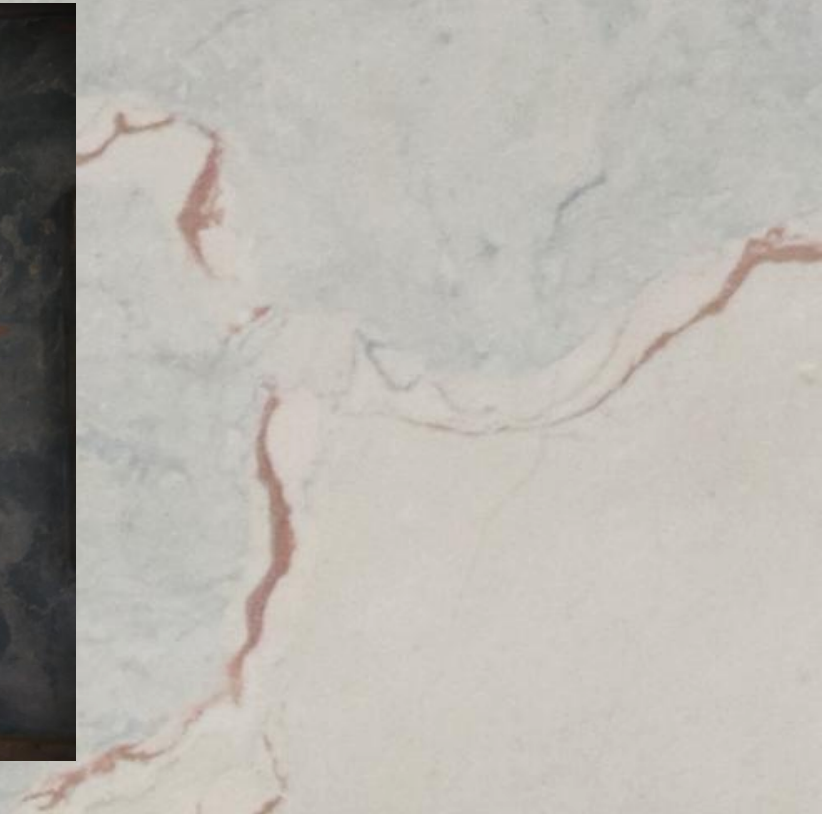
# Možnosti čištění umělého mramoru

- Čištění – přebroušení povrchu
- Čištění pomocí vody – degradace a rozpouštění sádrového materiálu
- Čištění pomocí ethanolu – botnání a rozpouštění křehkého retardantu
- Čištění pomocí past – rozpouštění sádry kyselými čistícími prostředky

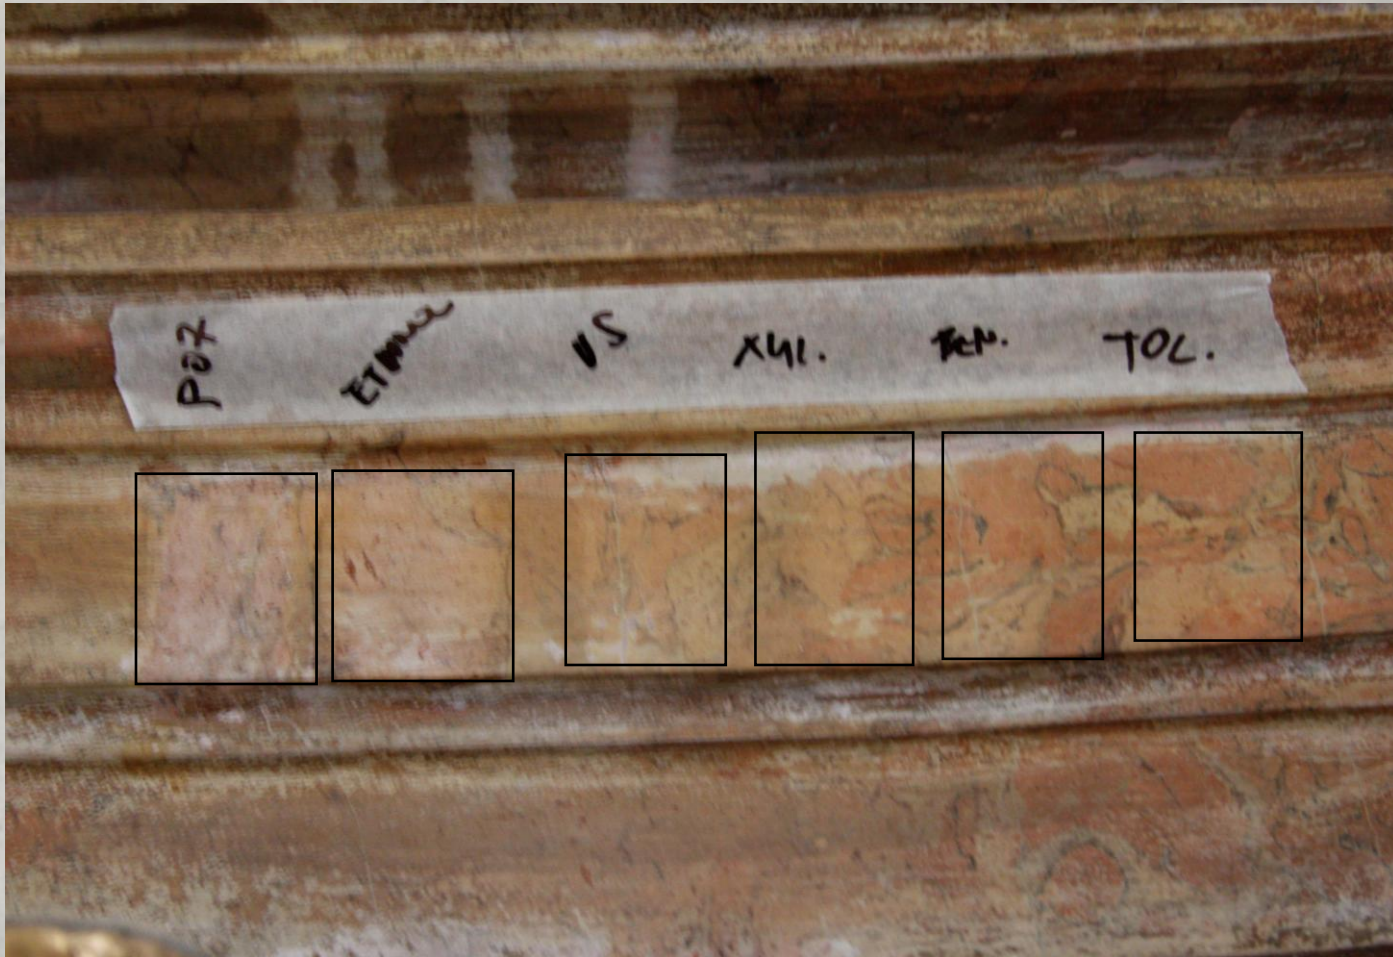
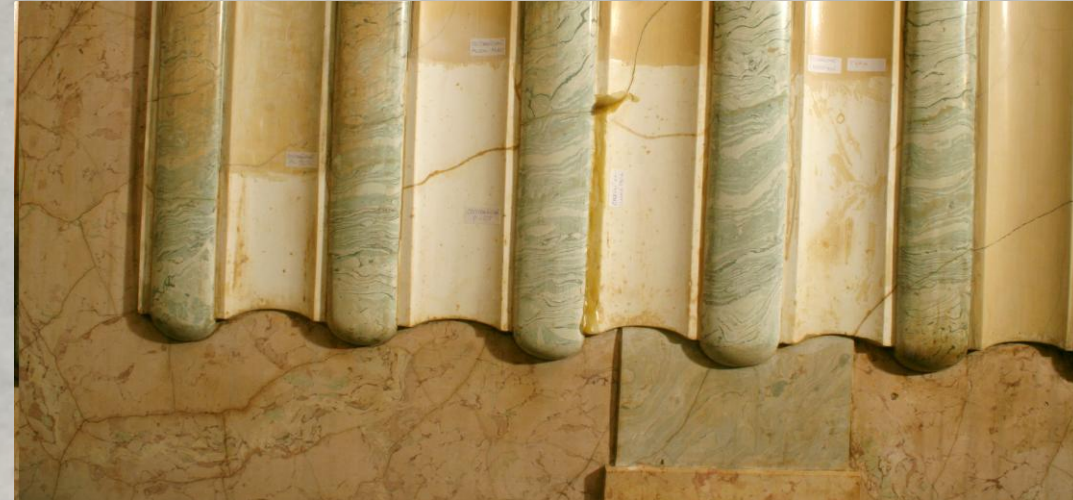
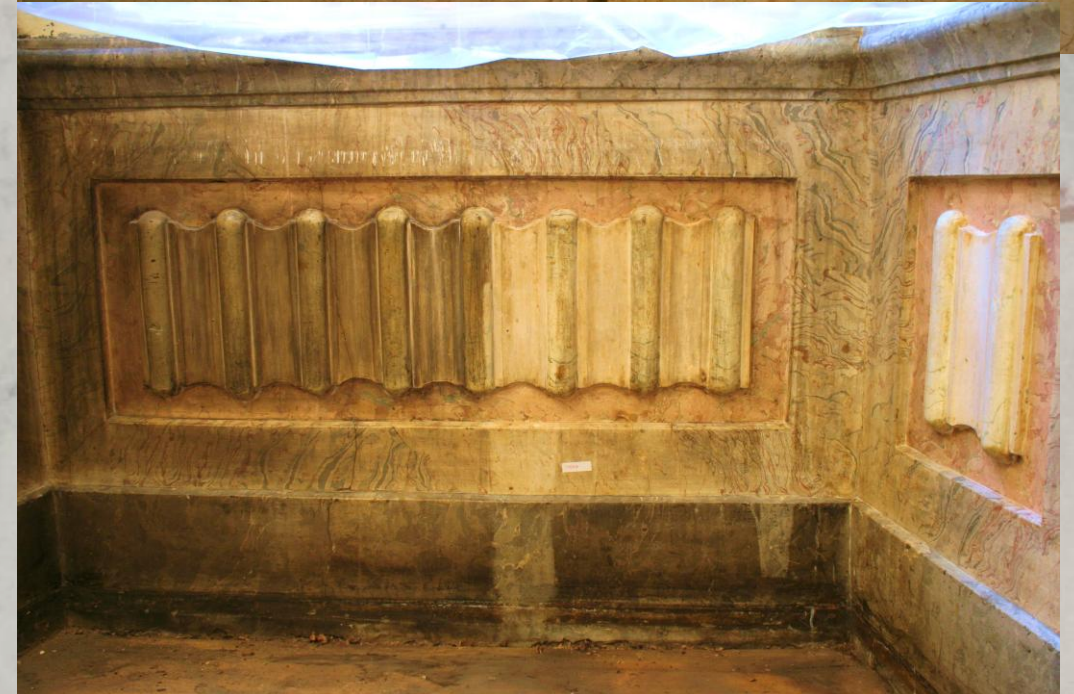
# Odstranění druhotných alterovaných laků

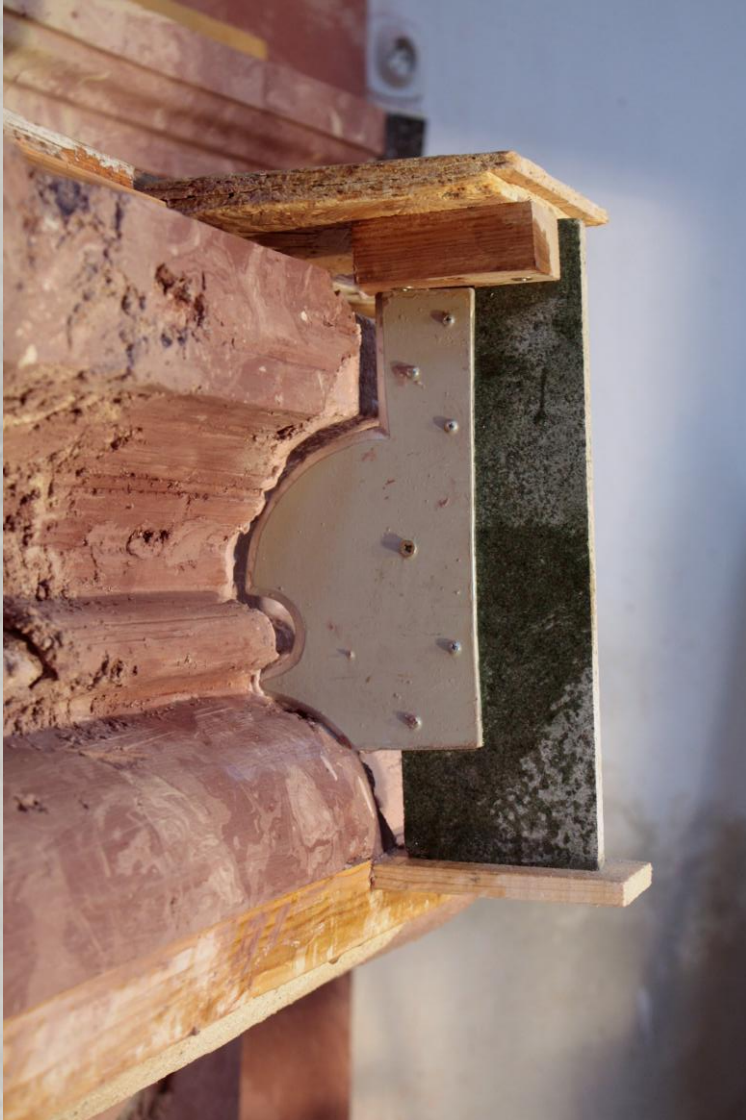
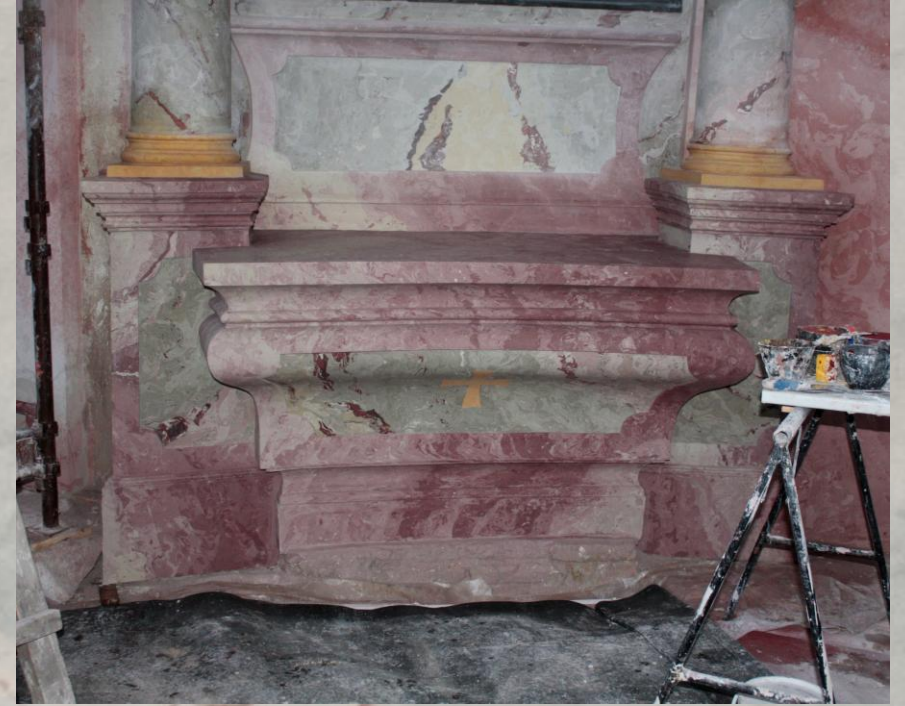
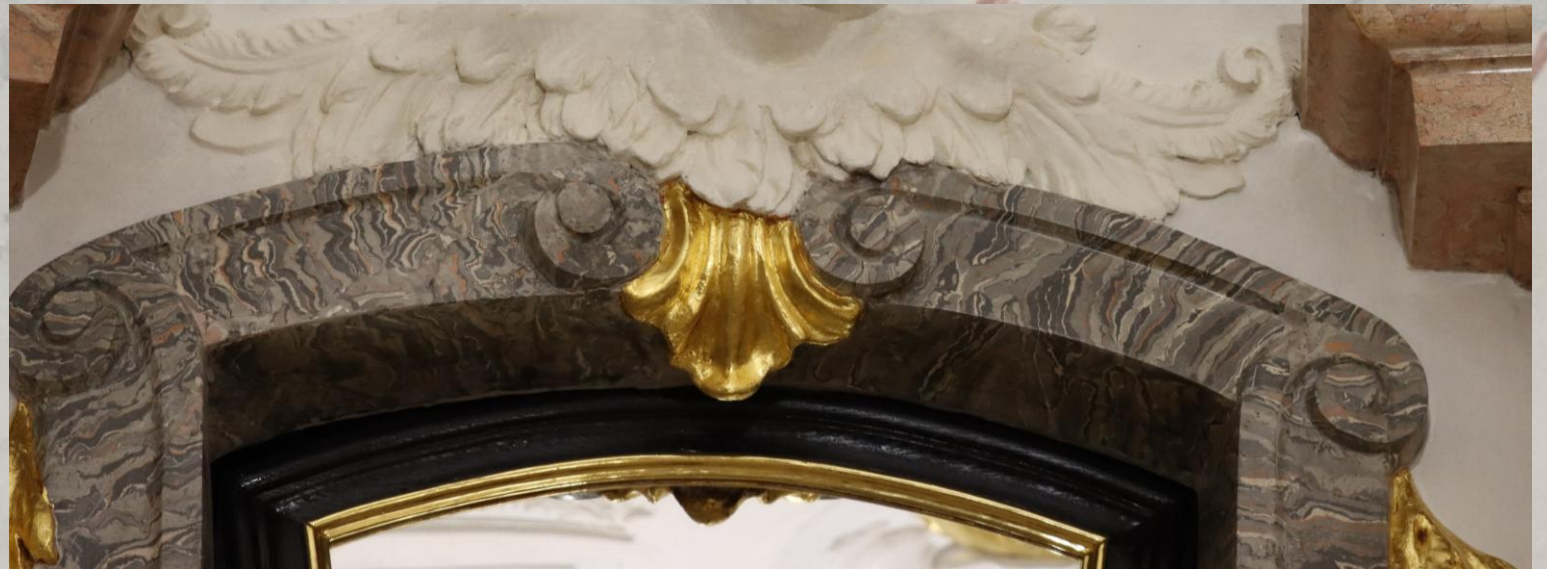
# Doplnění ve hmotě přímo na podkladní omítkové vrstvy

- Propojení s podkladem
- Tvarová a strukturální variabilita
- Vysoké zatížení podkladu vodou
- Riziko úbytku původních povrchů

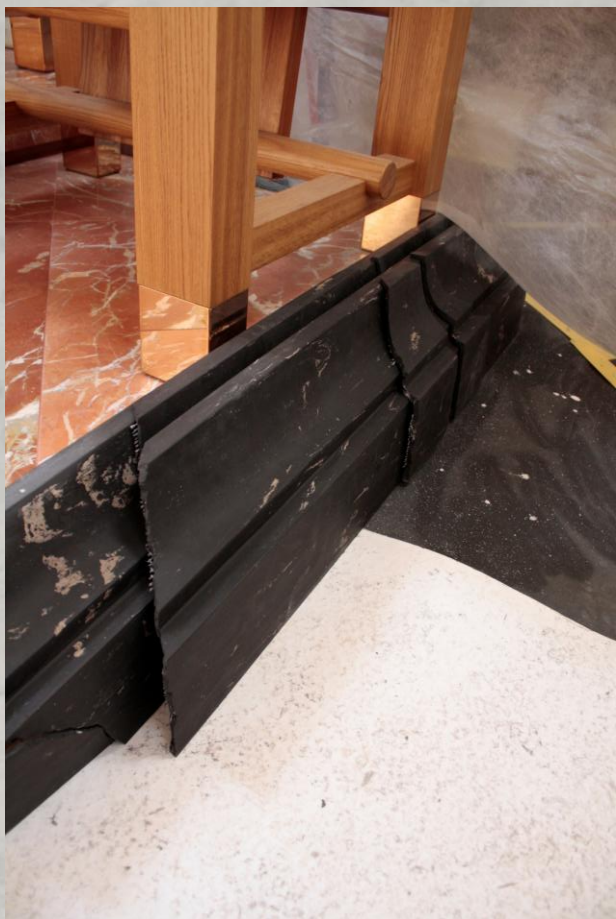
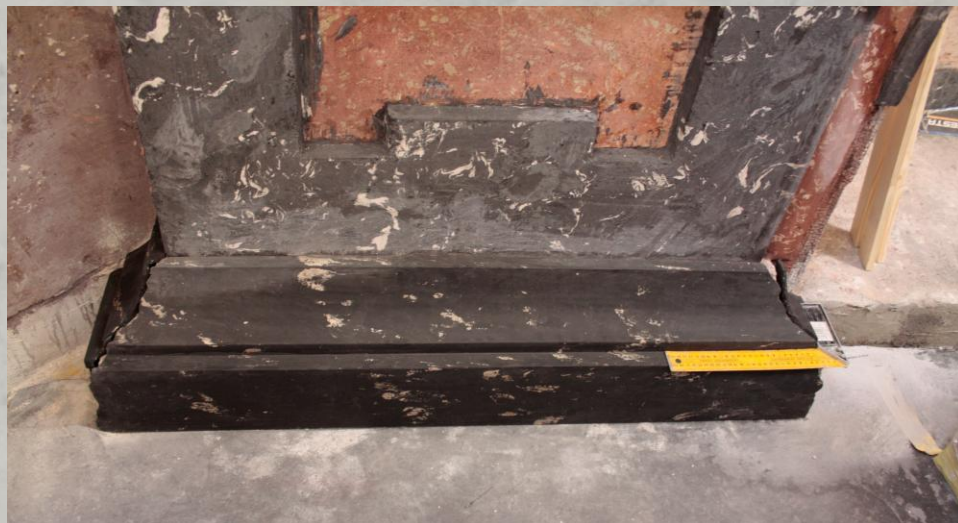
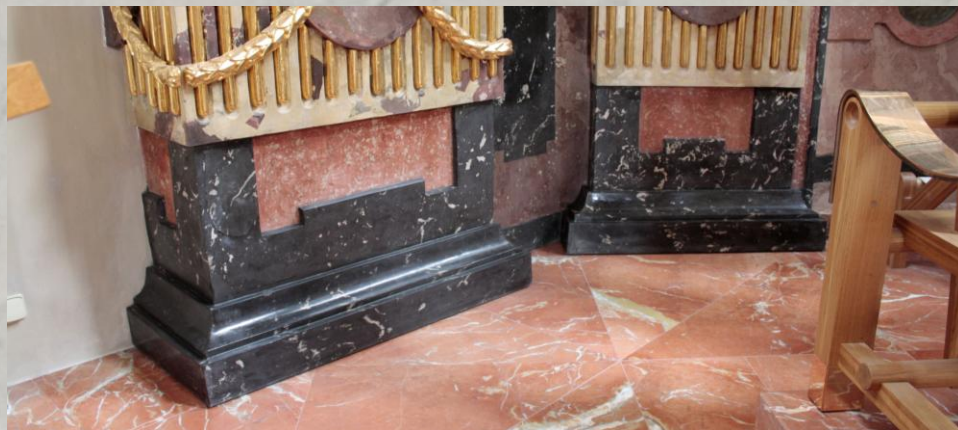
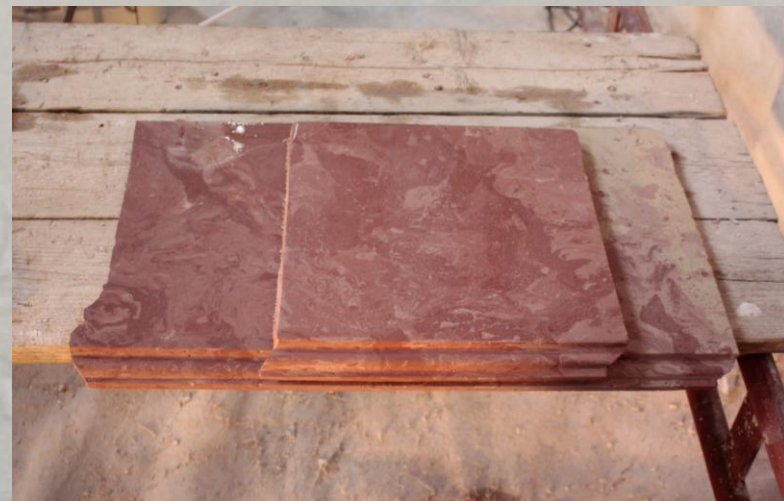
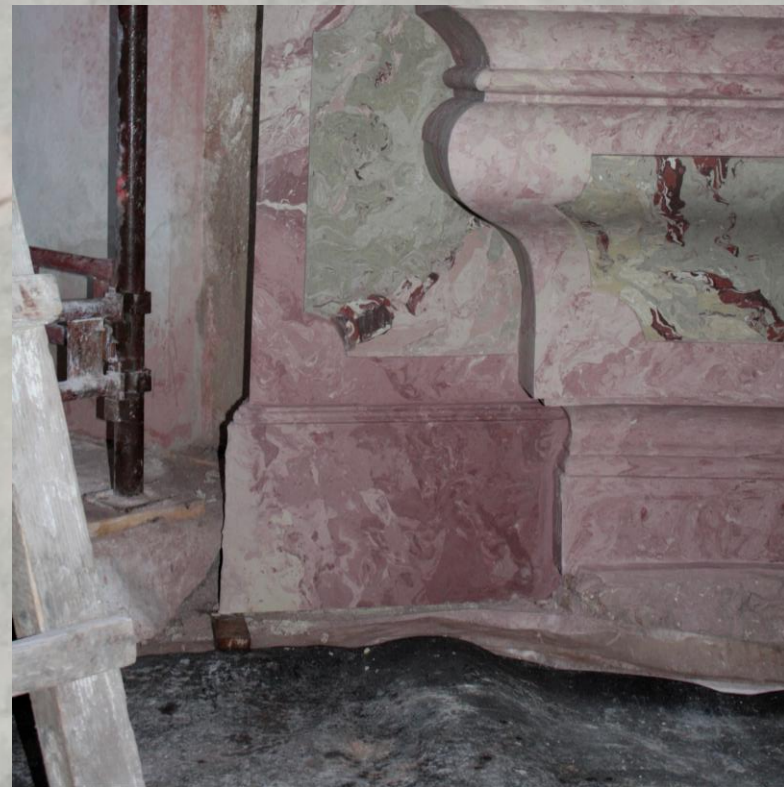
# Osazení připravených prefabrikátů

- výrazné snížení zanášené vody
- tvarové a strukturální limity tohoto typu doplňků

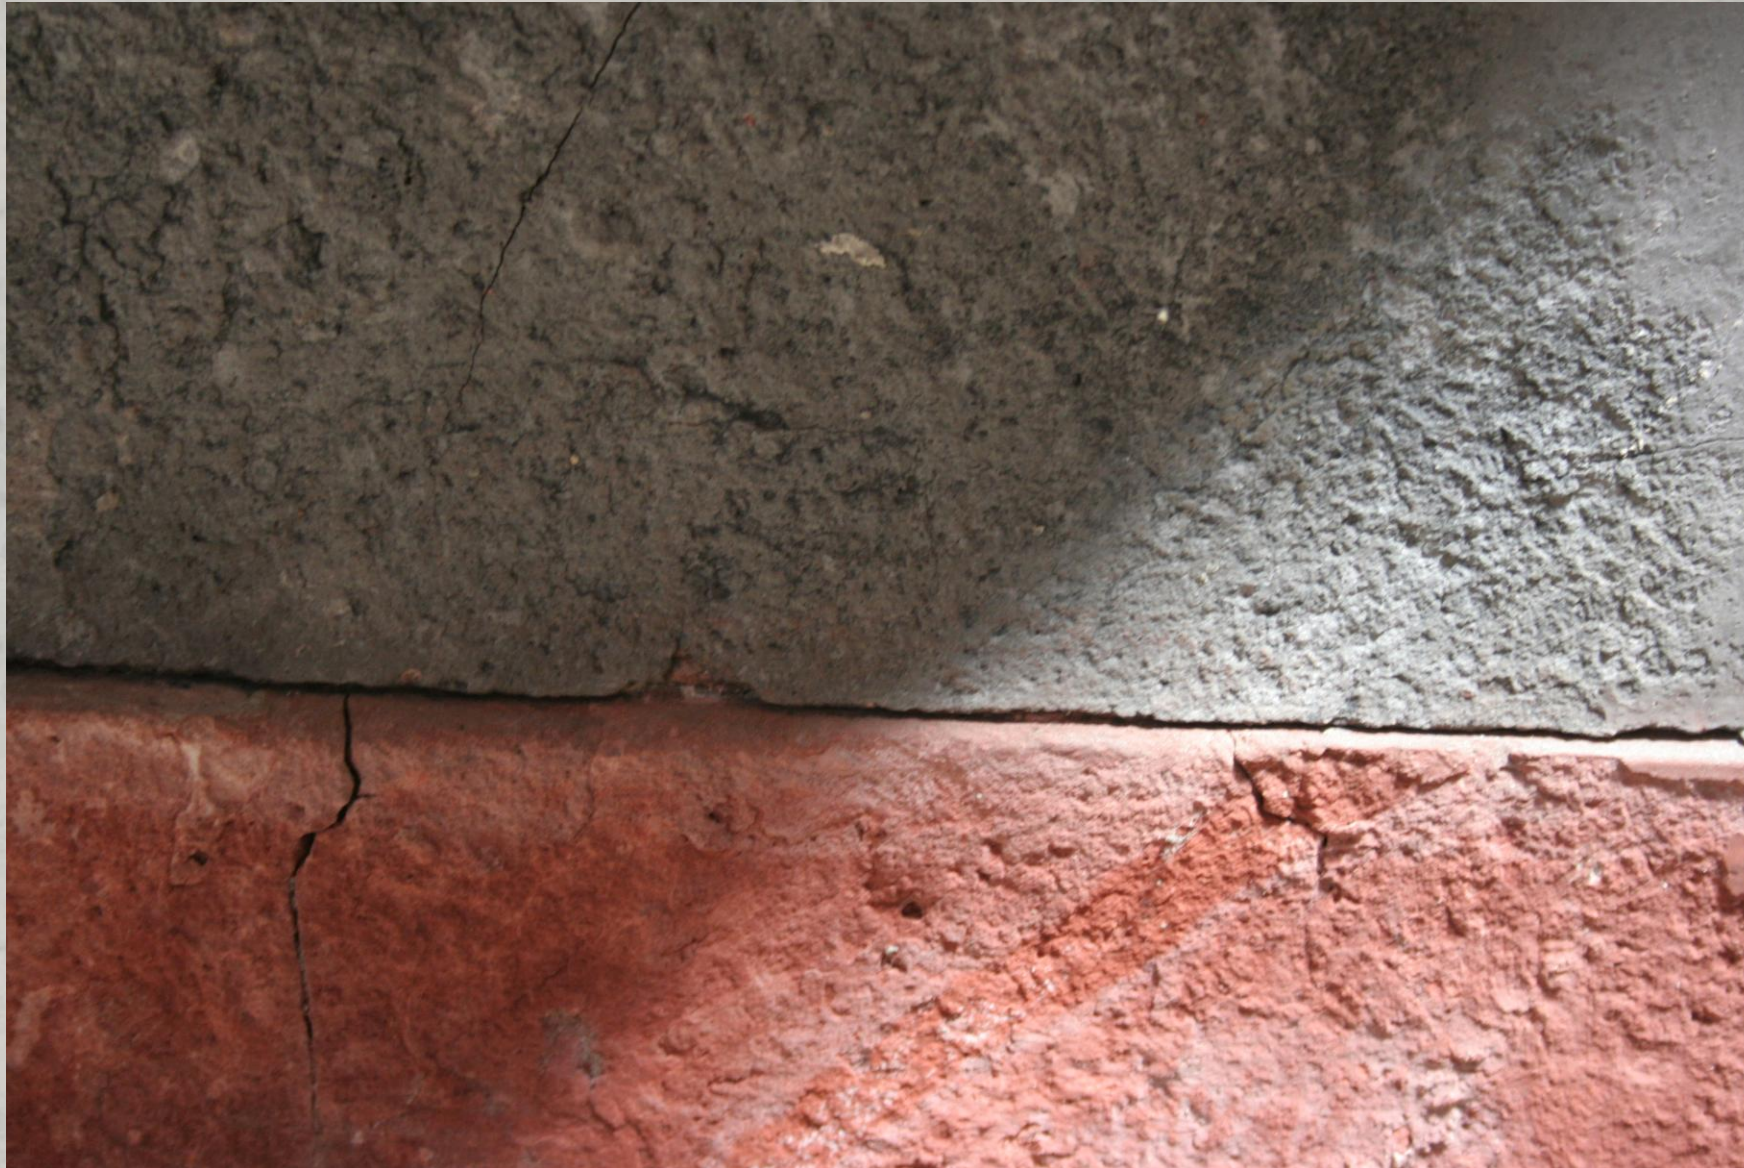
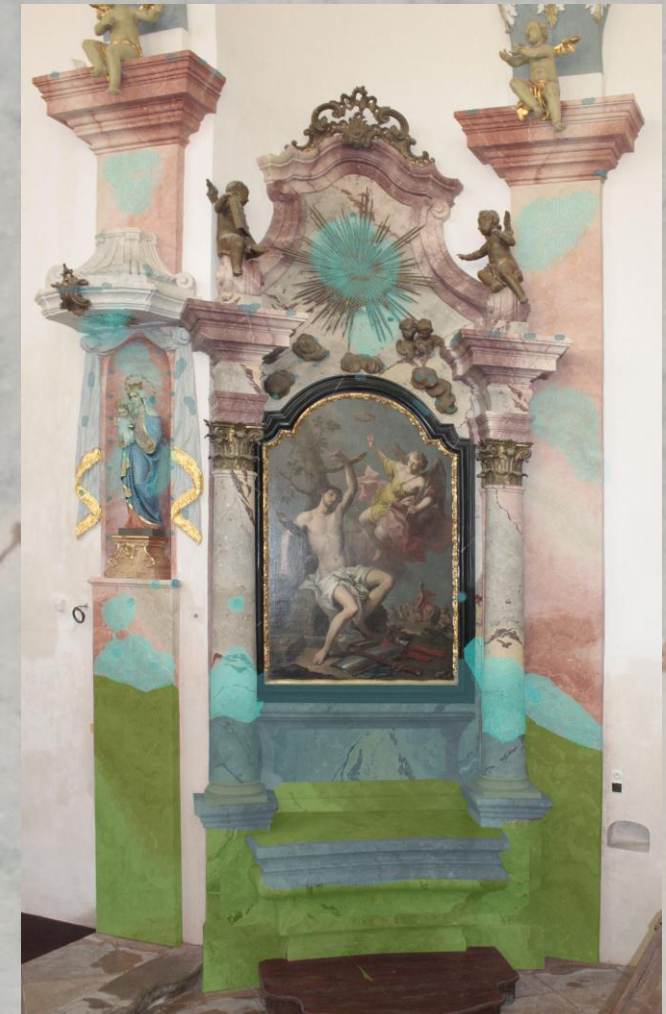
# Možnosti přístupu k degradovaným povrchům

- sekundární tmely
- nedochovaný povrch
- poškozený povrch
