UNIVERZITA  
PARDUBICE  
FAKULTA  
RESTAUROVÁNÍ

## Nové udržitelné postupy v restaurování / konzervování uměleckých a umělecko-řemeslných děl z kamene

Distanční opora

# Materiálová specifika děl z umělého mramoru

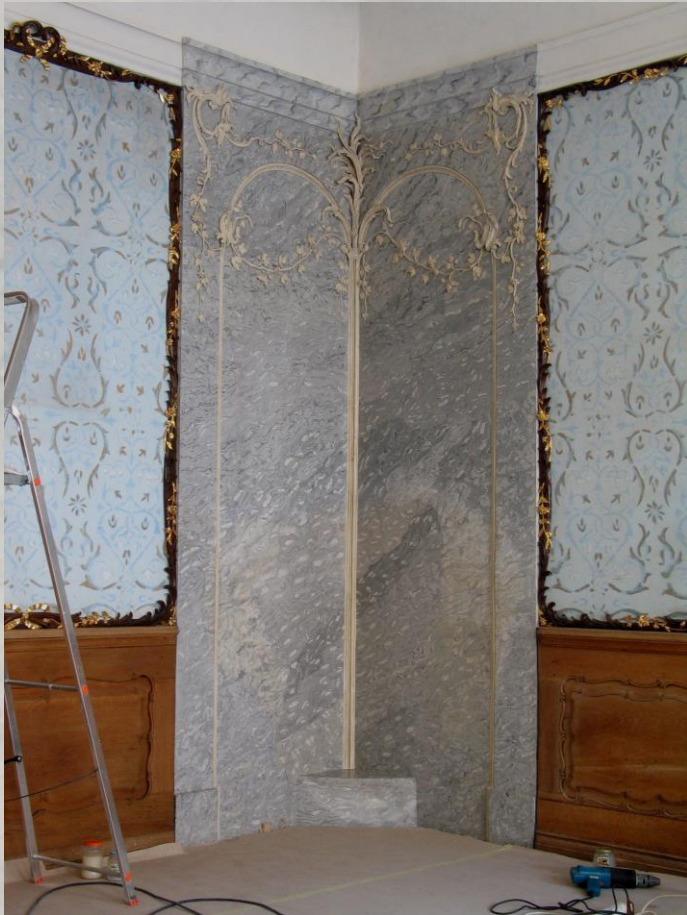
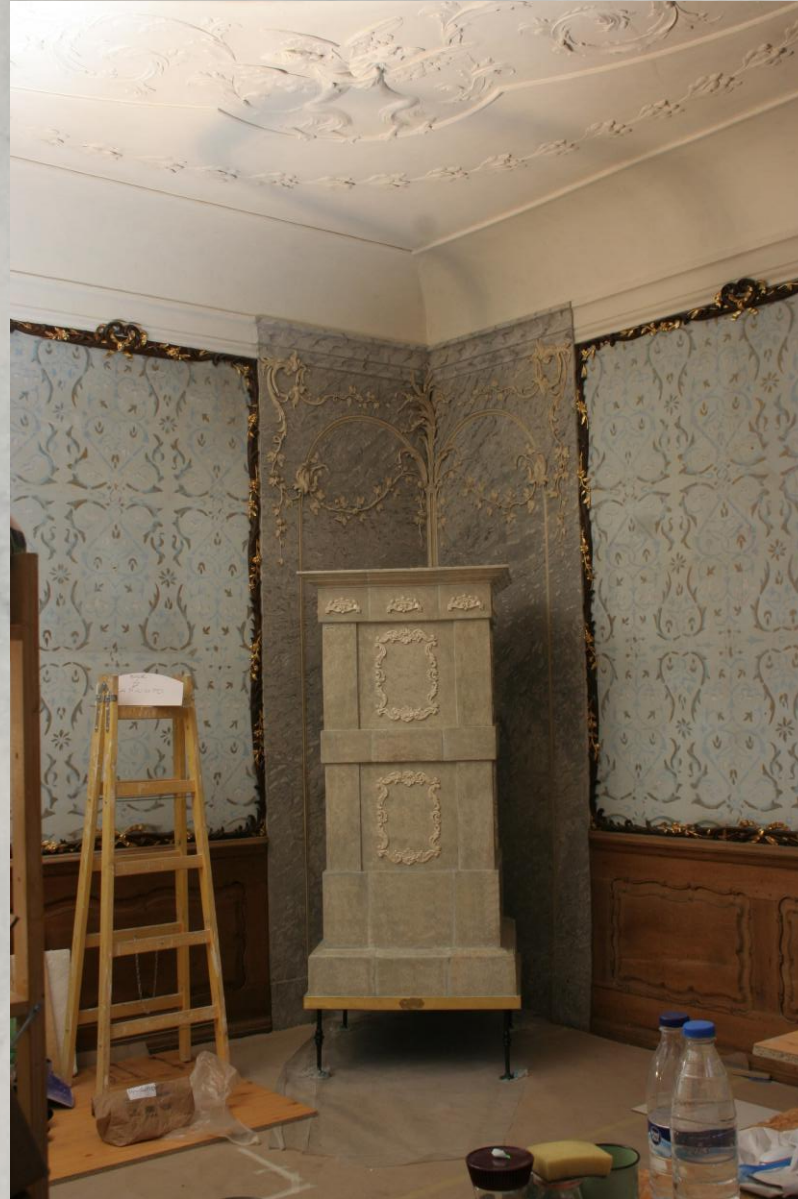
# Barevná retuš

- leštitelnost retuše
- velmi tenký film
- materiálové limity retuše

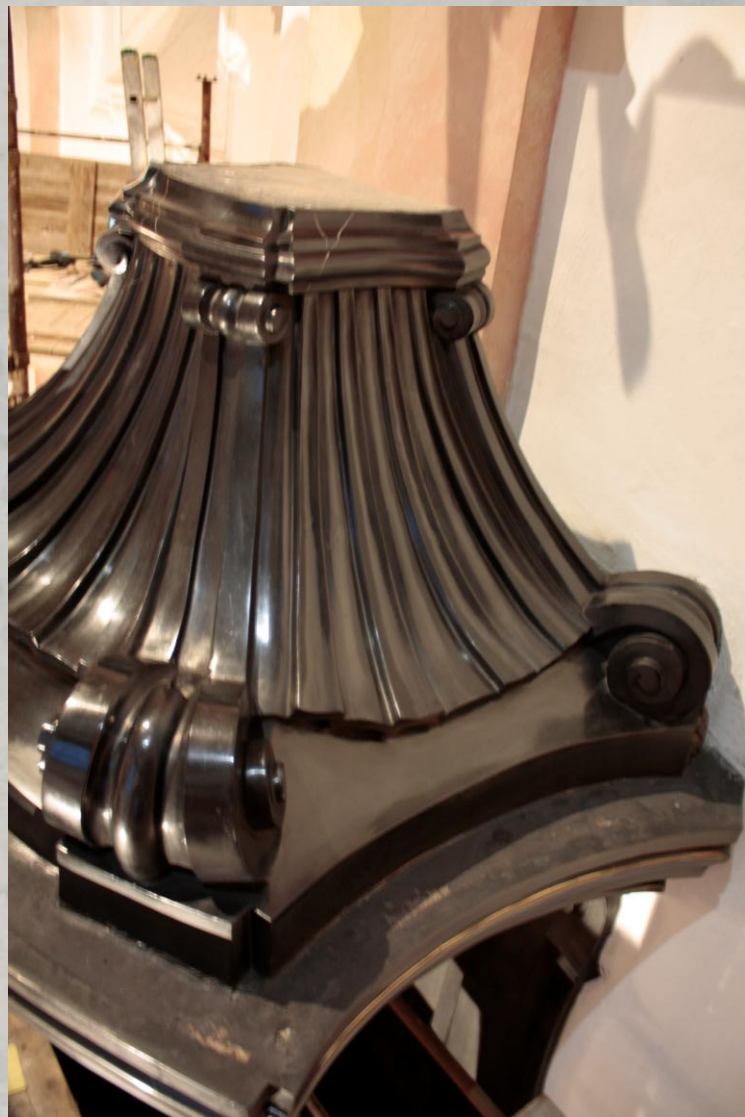
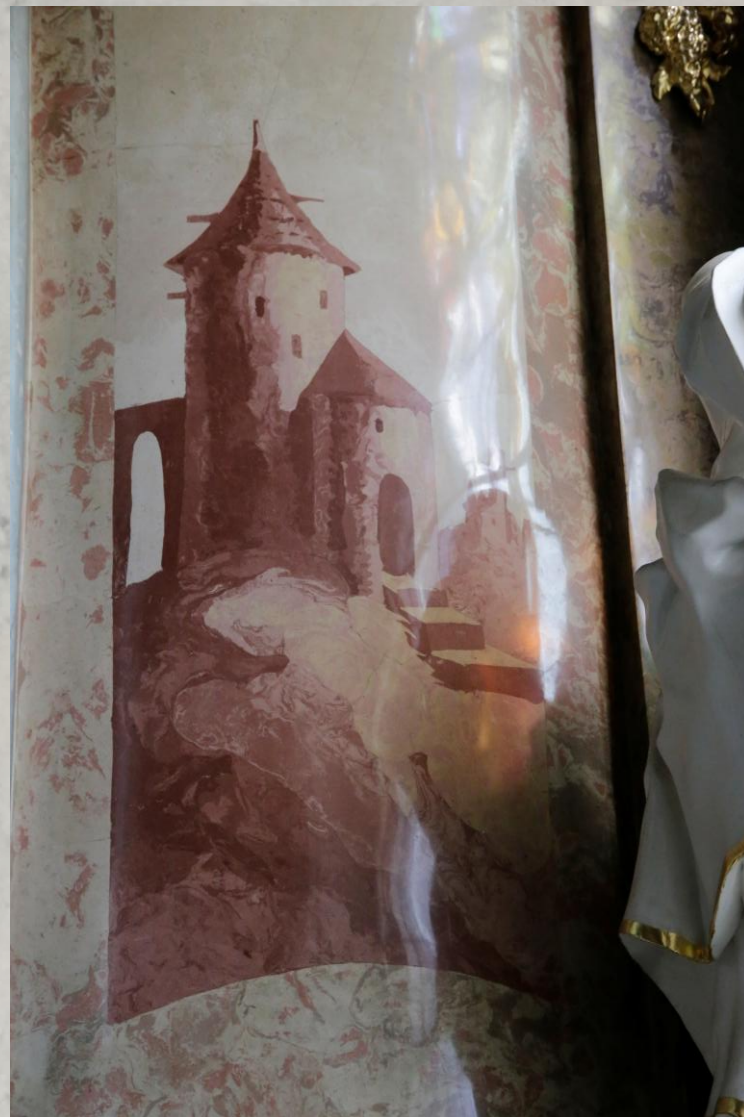
# Lesk, zaleštění, povrchové úpravy
