UNIVERZITA  
PARDUBICE  
FAKULTA  
RESTAUROVÁNÍ

# Nové udržitelné postupy v restaurování / konzervování nástěnných maleb, sgrafita a povrchu architektury

Distanční opora

Praktické zkušenosti s nanovápennými suspenzemi a jejich směsmi s ethylsilikáty pro konsolidaci nástěnných maleb

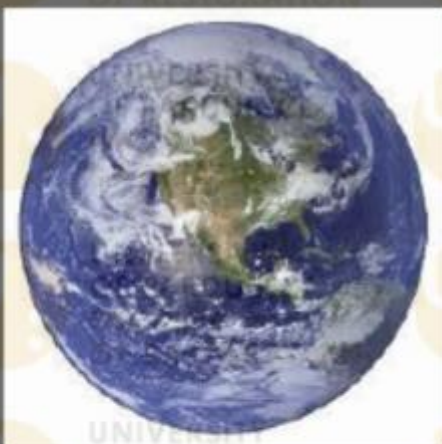
Vztah 1 metru k 1 nanometru

Skleněná kulička

Průměr =  $12\,756\,270 \cdot 10^{-9}$  m = 1,28 cm

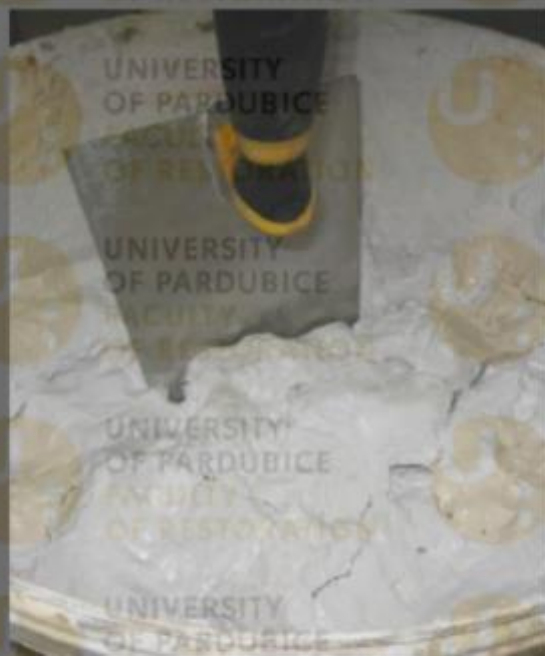
vápenná kaše/mléko

- suspenze pevných částic  $\text{Ca(OH)}_2$  ve vodě
- obsah  $\text{Ca(OH)}_2$  100g - 300g v 1 litru
- průměrná velikost částic cca. 6000–20 000 nm
- částice cca. 100 x větší než u nanovápna

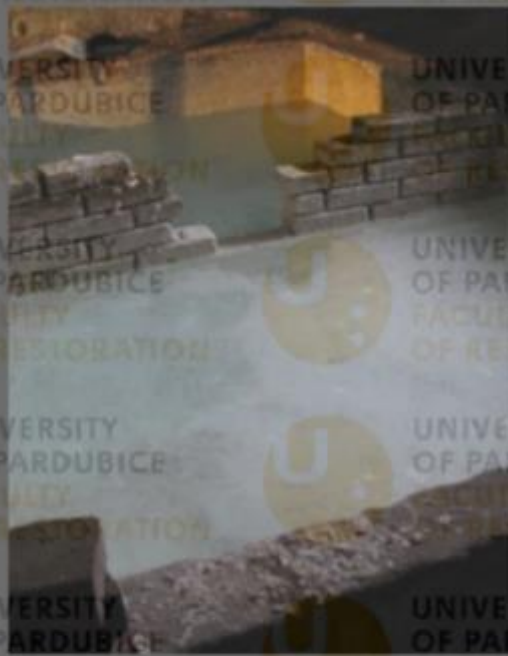
vápenná voda

- nasycený vodný roztok  $\text{Ca(OH)}_2$
- obsah  $\text{Ca(OH)}_2$  max. 1,6 g na litr
- velikost „částic“ < 1 nm
- rozpuštěné „částice“ cca. 400 x menší než u nanovápna

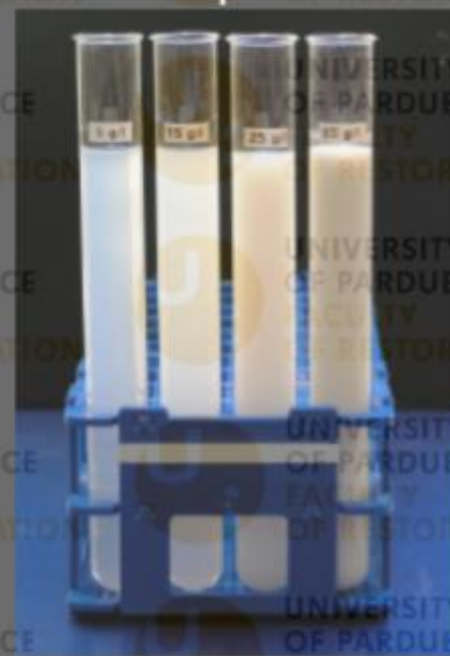
vápenná  
nanosuspenze

- suspenze pevných částic  $\text{Ca(OH)}_2$  v nevodné kapalině – organickém rozpouštědle (alkohol)
- obsah  $\text{Ca(OH)}_2$  5g - 200g na litr
- průměrná velikost částic cca. 100 - 200 nm

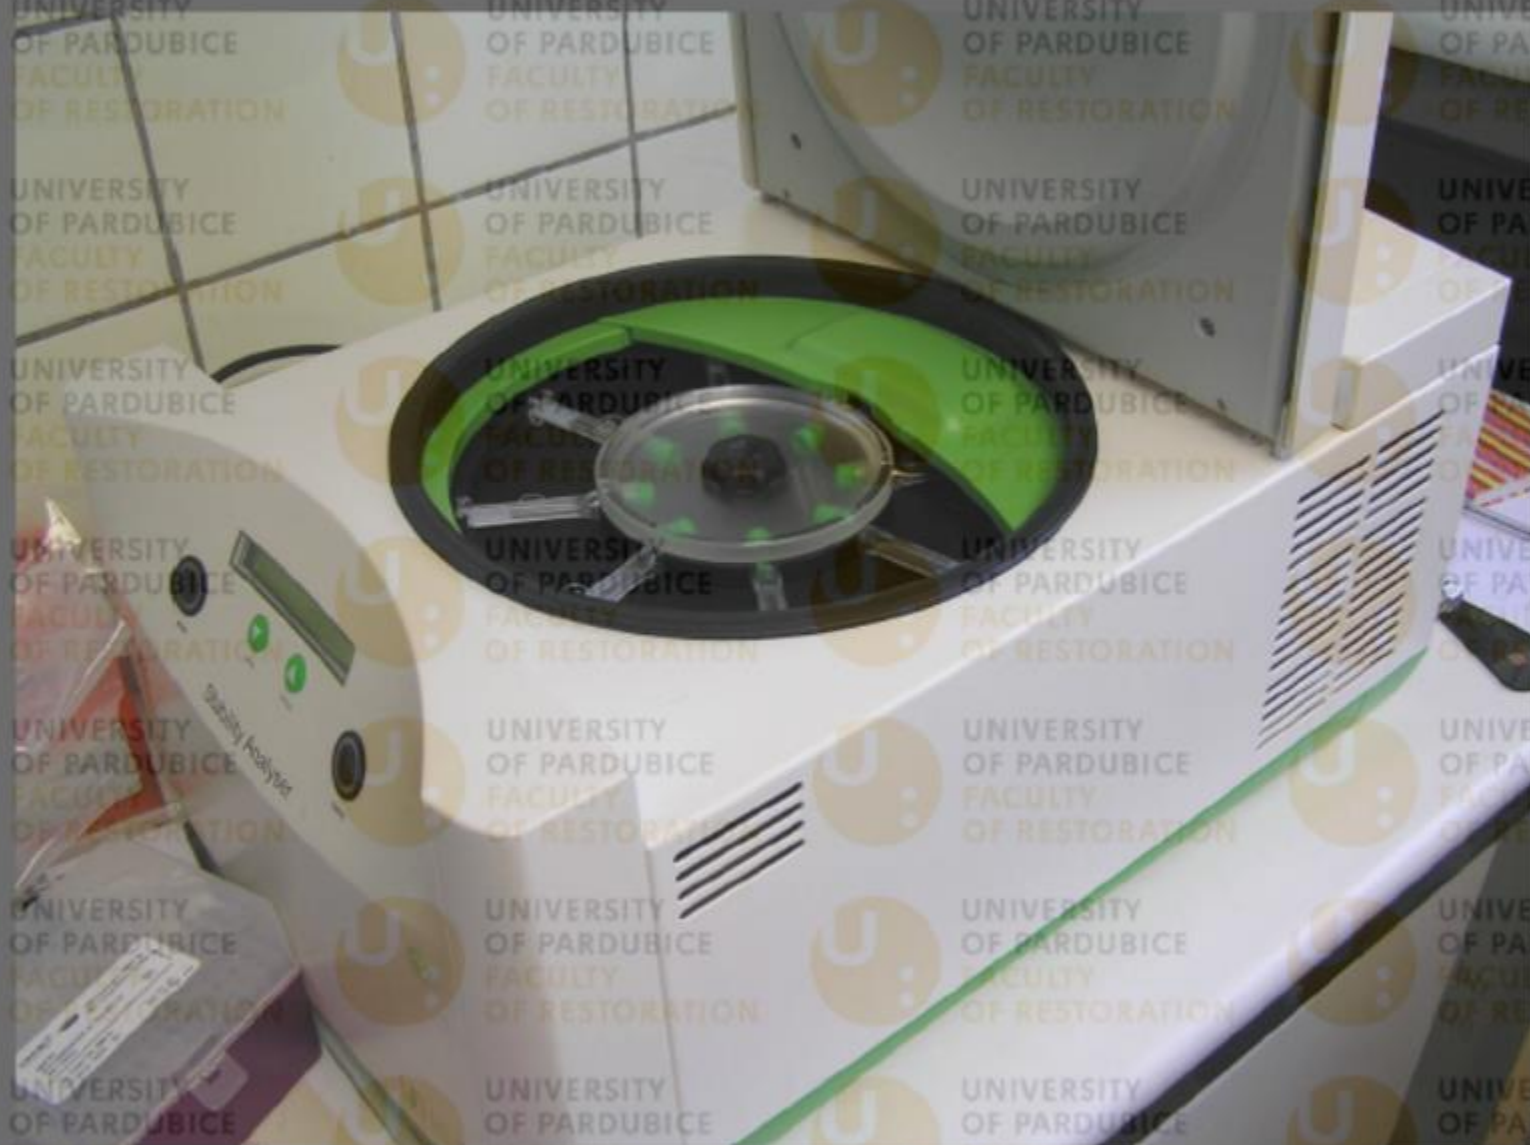
# Ultra-centrifuga

- Mechanickou cestou – mletí  $\text{Ca(OH)}_2$  ve speciálním mikrokuličkovém mlýnku a následná separace ultra-centrifugou

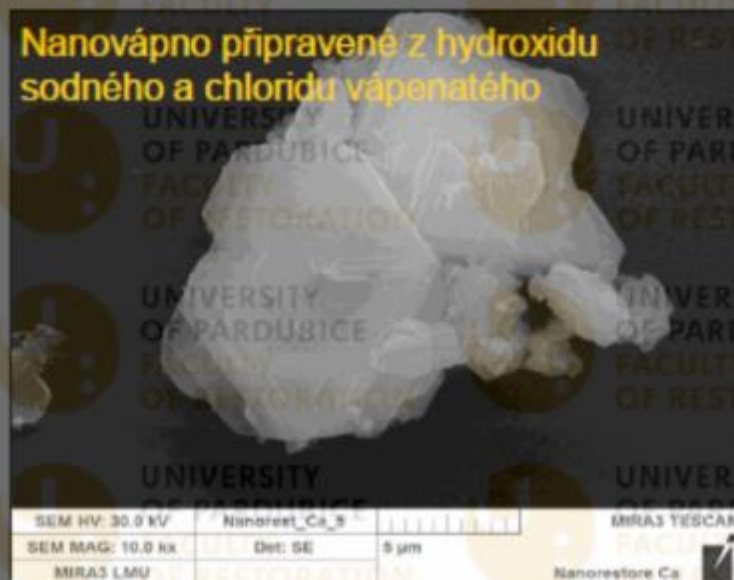
Nanovápno připravené z hydroxidu sodného a chloridu vápenatého

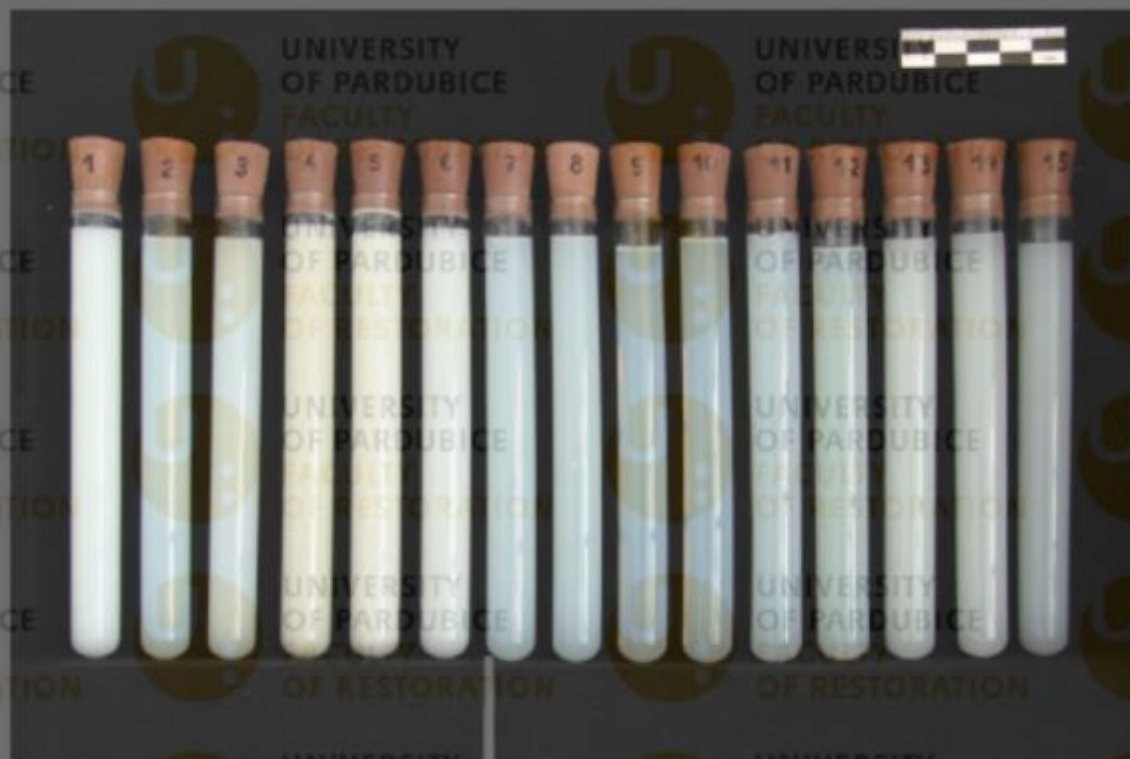
1. den

Neředěné suspenze

Suspenze v koncentraci 5g/l

- Sedimentace byla pozorována ke stanovení stability všech suspenzí.
- Porovnání bylo prováděno na neředěných i ředěných suspenzích (na 5 g/l).
- Také byl pozorován rozdíl stability u suspenzí ředěných 99,8% a technickým etanolem

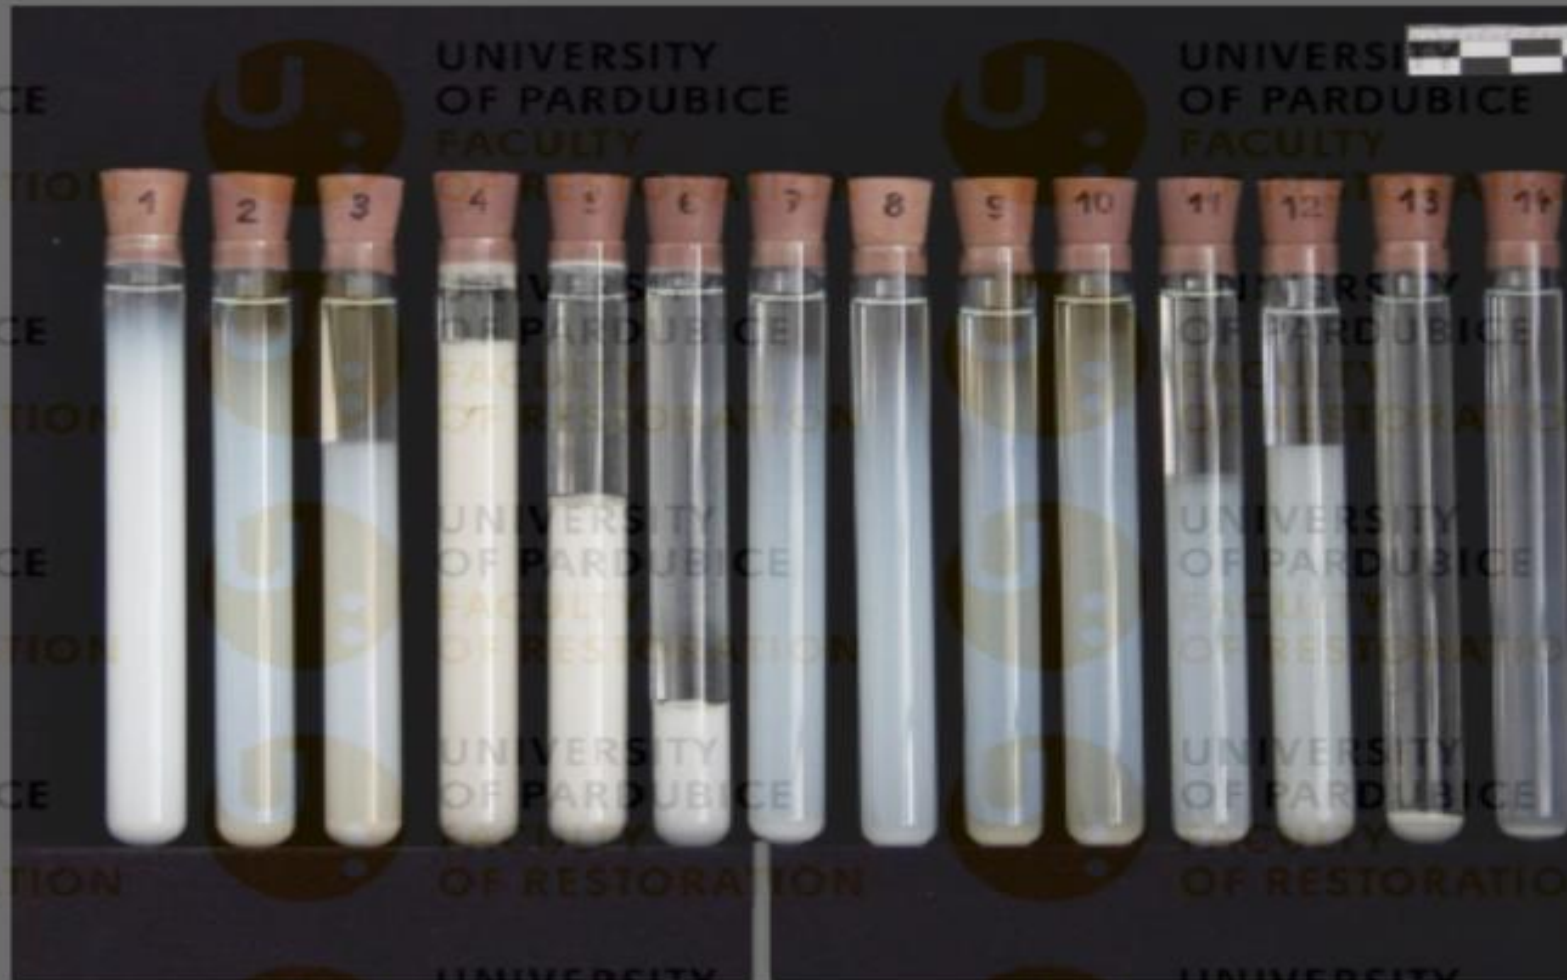
## 6. týden

Neřaděné suspenze

Suspenze v koncentraci

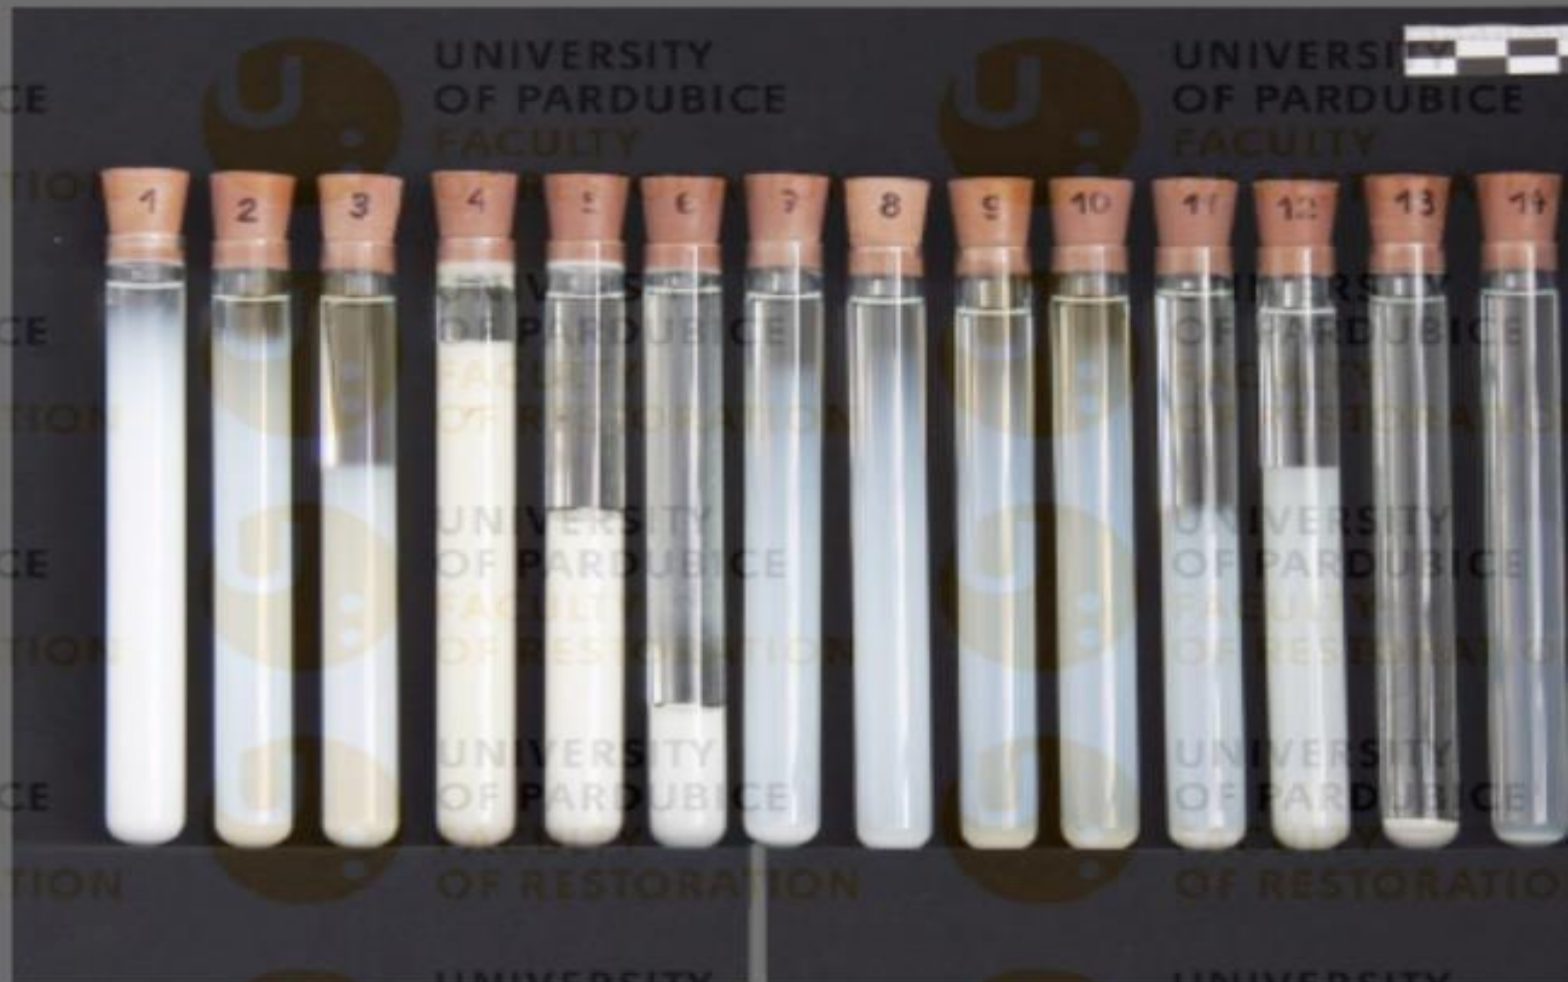
## 7. týden

Neřaděné suspenze

Suspenze v koncentraci

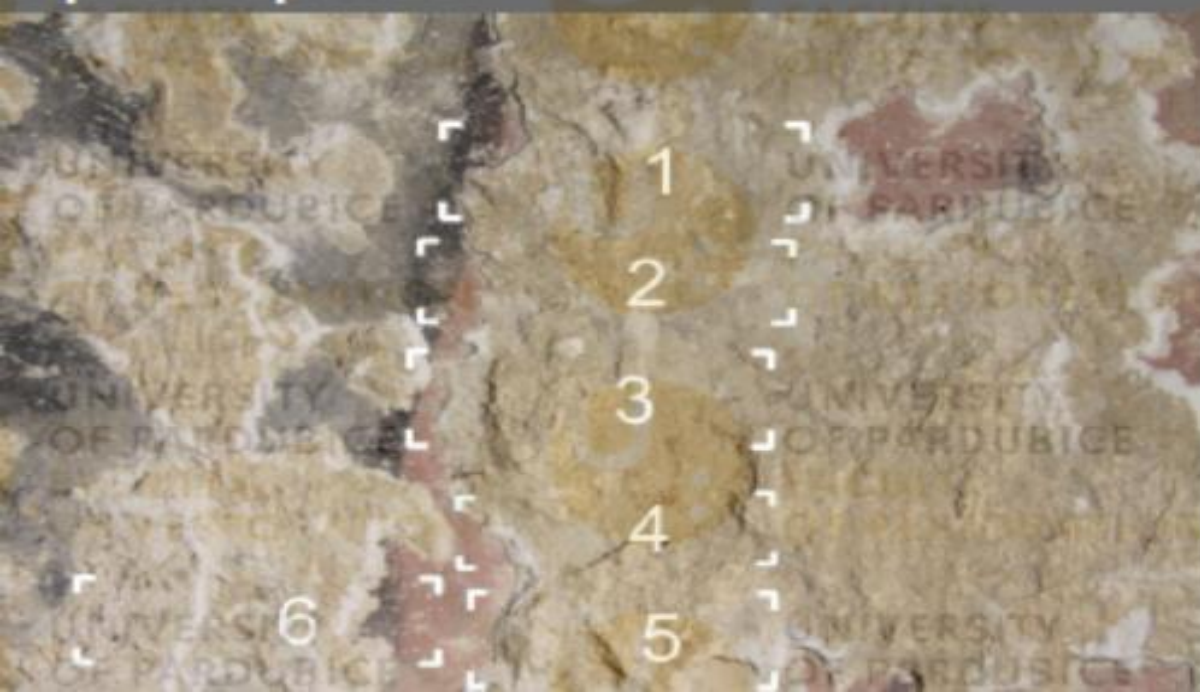
v před aplikací

Nejlepší výsledky prokázala suspenze **CSGI E35** (Na *Ethanol*) - **5 nebo 10g  $\text{Ca}(\text{OH})_2$ /1l**, která měla dobrý k  
účinek (dokonce větší než jiné suspenze s vyšší konc  
nevytvářela žádné bílé zákaly na povrchu malířských

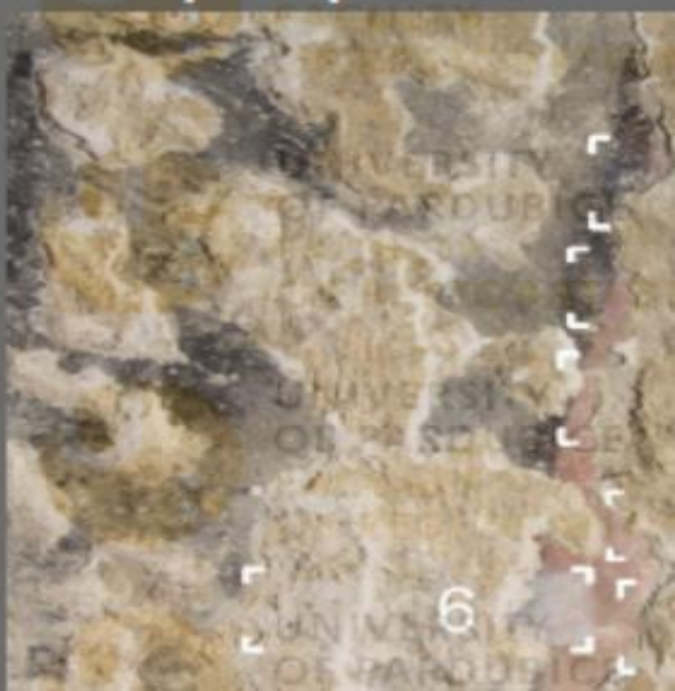
Stav po aplikaci

ekonsolidace pomocí suspenze CSG/ E35 – 10 g/l = cca 1  
2 cykly aplikace, po každém cyklu byla nanášena voda spr  
by bylo sníženo riziko vzniku bílých zákalů.

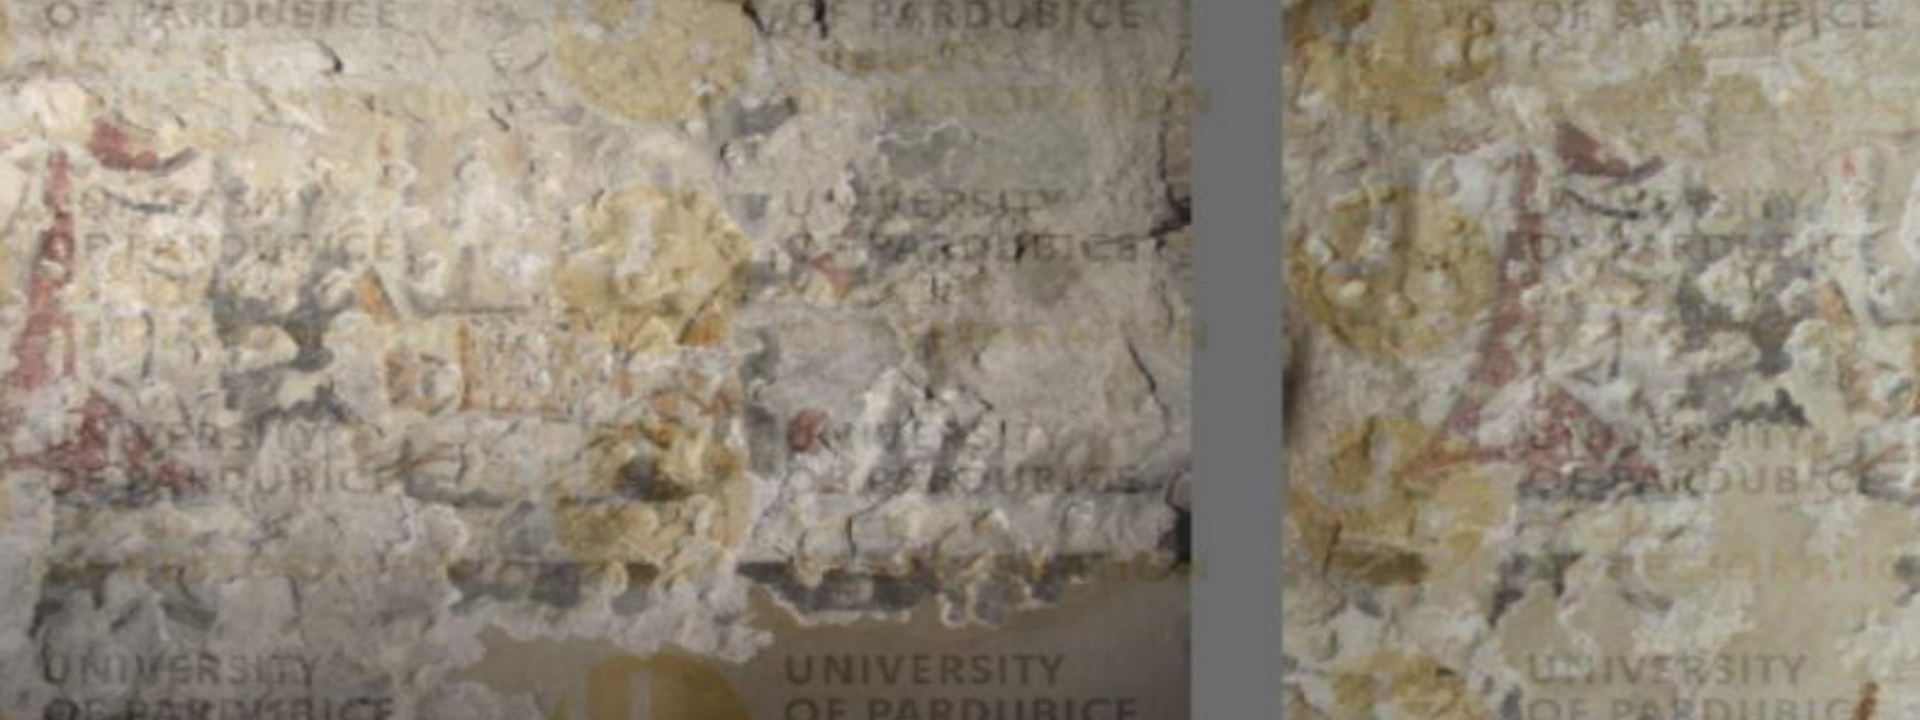
šší konsolidace s *CSGI E35* - 5 g/l = cca 0,5 % (hm.)

rykly nanášení, po každém cyklu byla nanesena voda sprej  
ženo riziko vzniku bílého zákalu.

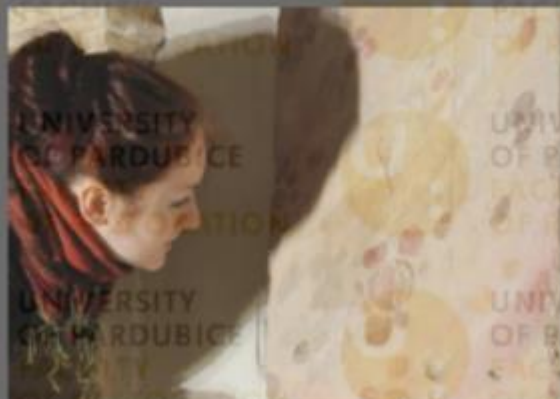
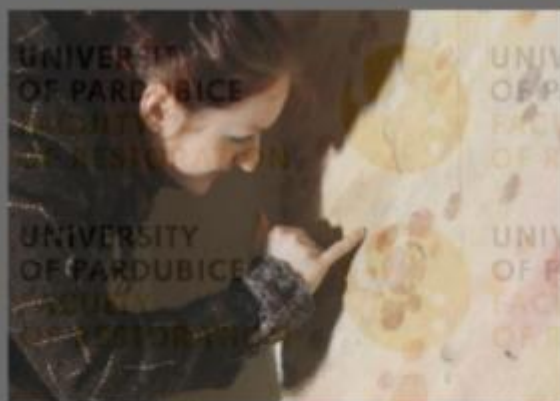
Subjektivní metoda vyhodnocení efektu konsolidace malířských vrstev.

Zkouška čištění po prekonsolidaci malířských vrstev vápennou nanosuspenzí. Suché čištění pomocí houby *Akapad* bylo po prekonsolidaci možné. Žádné další zpevňování po čištění nakonec nebylo nutné.

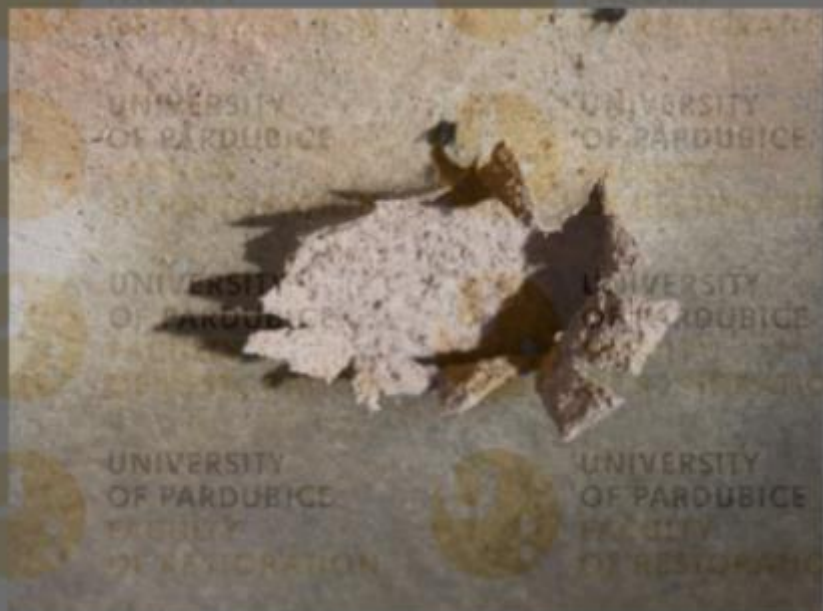
Typické puchýřovatení intonaca způsobené fixáží realizovanou při zásahu v letech 2004–2006.

- Nástěnné malby fixovány 2004-2006 *Mowiolem* (PVA) a snad i *Mowilithem*? (PVAC). Také byl použit *Hydrogrund* (akrylátová disperze) pro „penetraci“ omítek.

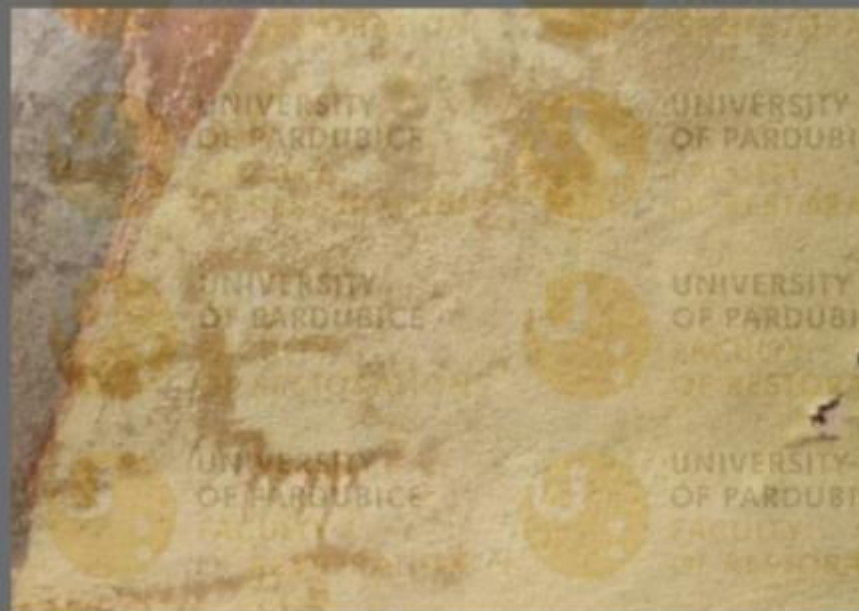
Typické praškovatení malířských vrstev spolu se sádrovcovými výkvěty.

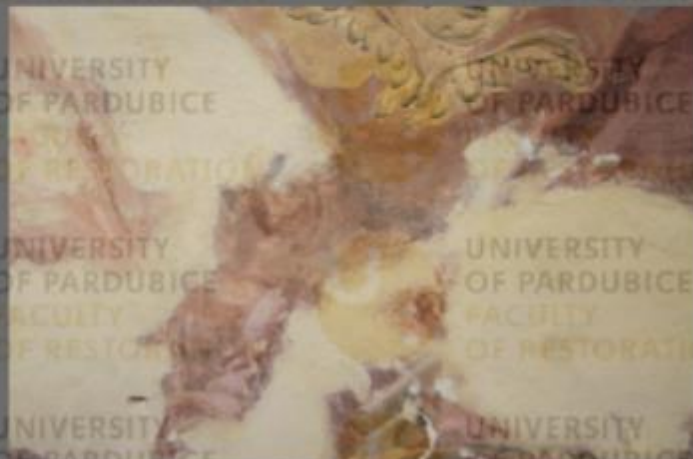
1. Stav před zásahem

Restaurátorský zásah (diplomová práce – Lenka Slouková)

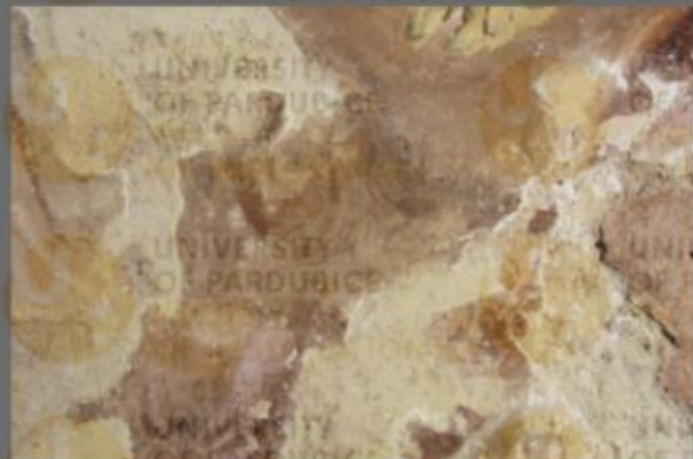
2. Stav po konsolidaci

- Nejprve byl nanesen ethylsilikát s vyloučeným množstvím  $\text{SiO}_2$  10% (**KSE 100**)
  - Následovala dvousložková směs **KSE 300HV** (30%) a **CaLoSiL E25** (2,5%)

- Nakonec byl povrch ošetřen suspenzí **CaLoSiL E25** v koncentraci 0,5%.

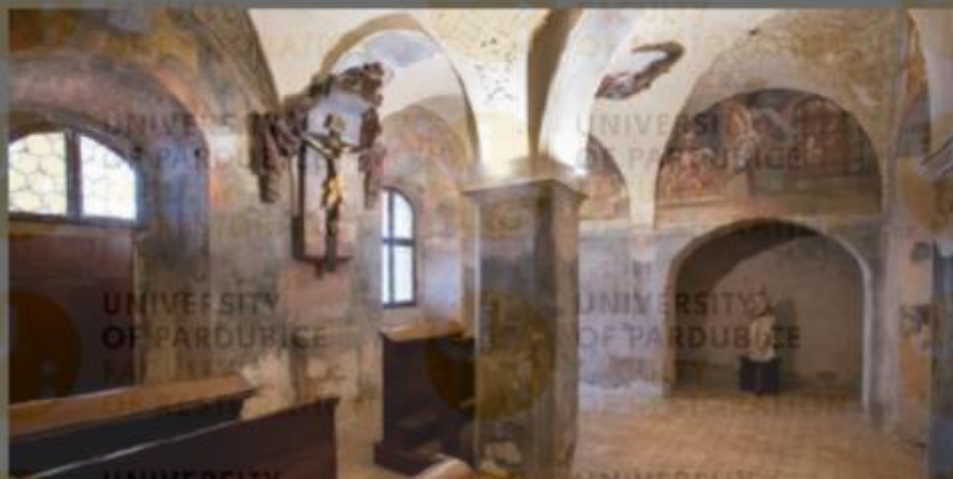
Očistcová kaple byla vyzdobena nástěnnými malbami pravděpodobně okolo 1732.

Technika je pravděpodobně secco malba obsahující vápno (kaseinát vápenatý?).

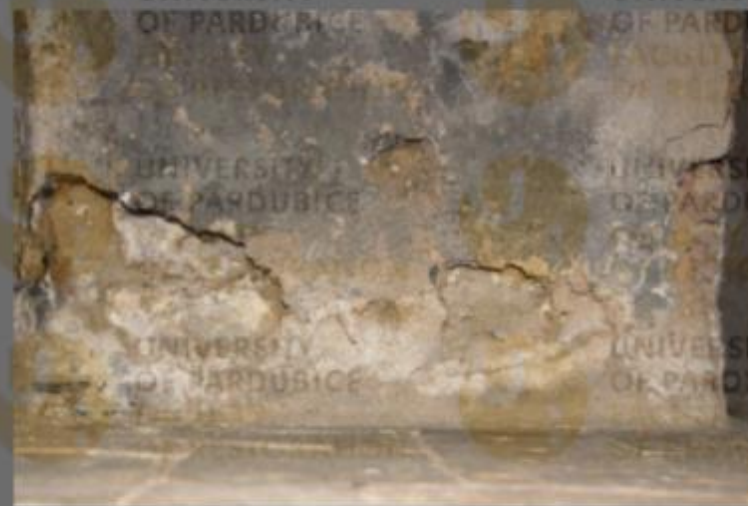
Destrukce a ztráta omítek v dolních částech stěn

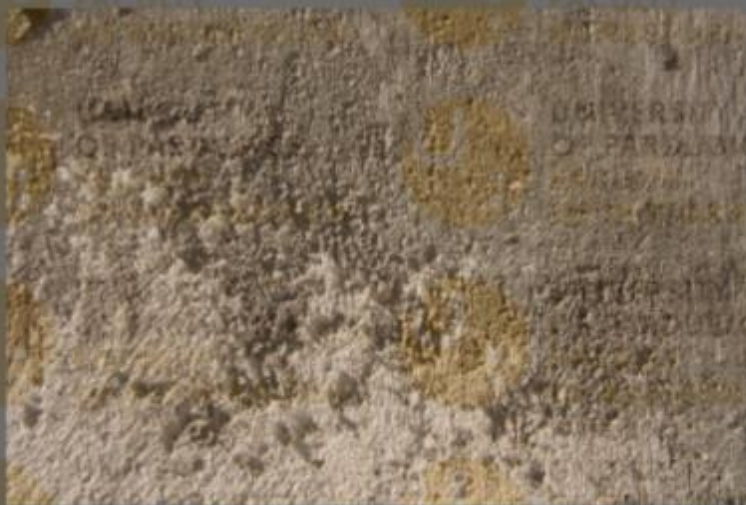
Práškovatění, odlupování a ztráta vrstev malby vlivem rozpadu a předchozího čištění.

- **Prekonsolidace** omítkových a malířských vrstev – **0,5 % nebo 1% (hm.)** vápenná nanosuspenze **CaLoSil E25** v 6–10 cyklech
- **Prekonsolidace** malířských vrstev (v ohrožených místech) – **směs 1% (hm.)** vápenné nanosuspenze **CaLoSil E25** a ethylsilikátu **KSE 100** v objemovém poměru 1 : 1
- **Strukturální konsolidace** omítek provedená **2,5%** (neředěnou) vápennou nanosuspenzí **CaLoSil E25** v max. 4 cyklech, v případě nedostatečného zpevnění byl dále aplikován čistý ethylsilikát **KSE 100** nebo **KSE 300 HV** v 1 nebo ve 2 cyklech (podle míry narušení)
- **Injektáž** provedená s hydraulickou maltou **Ledan TA1** **smíchaná s vápencovou moučkou** v objemovém poměru 2 : 1 (snížení konečné pevnosti materiálu)

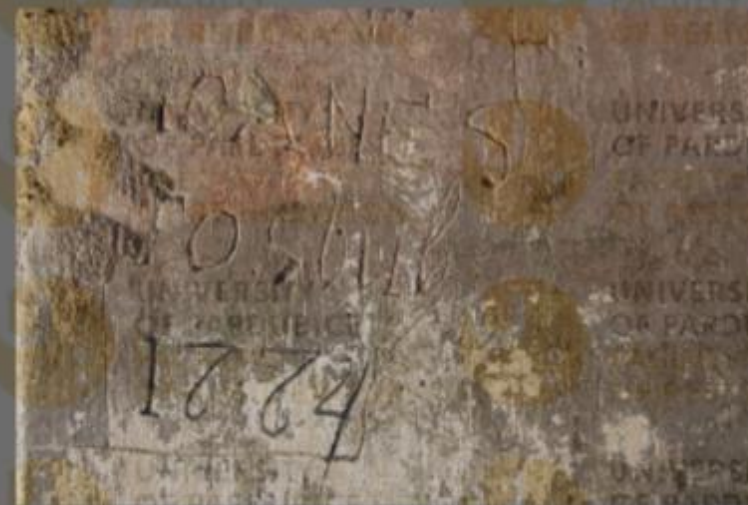
Mechanická poškození – škrábance, graffiti

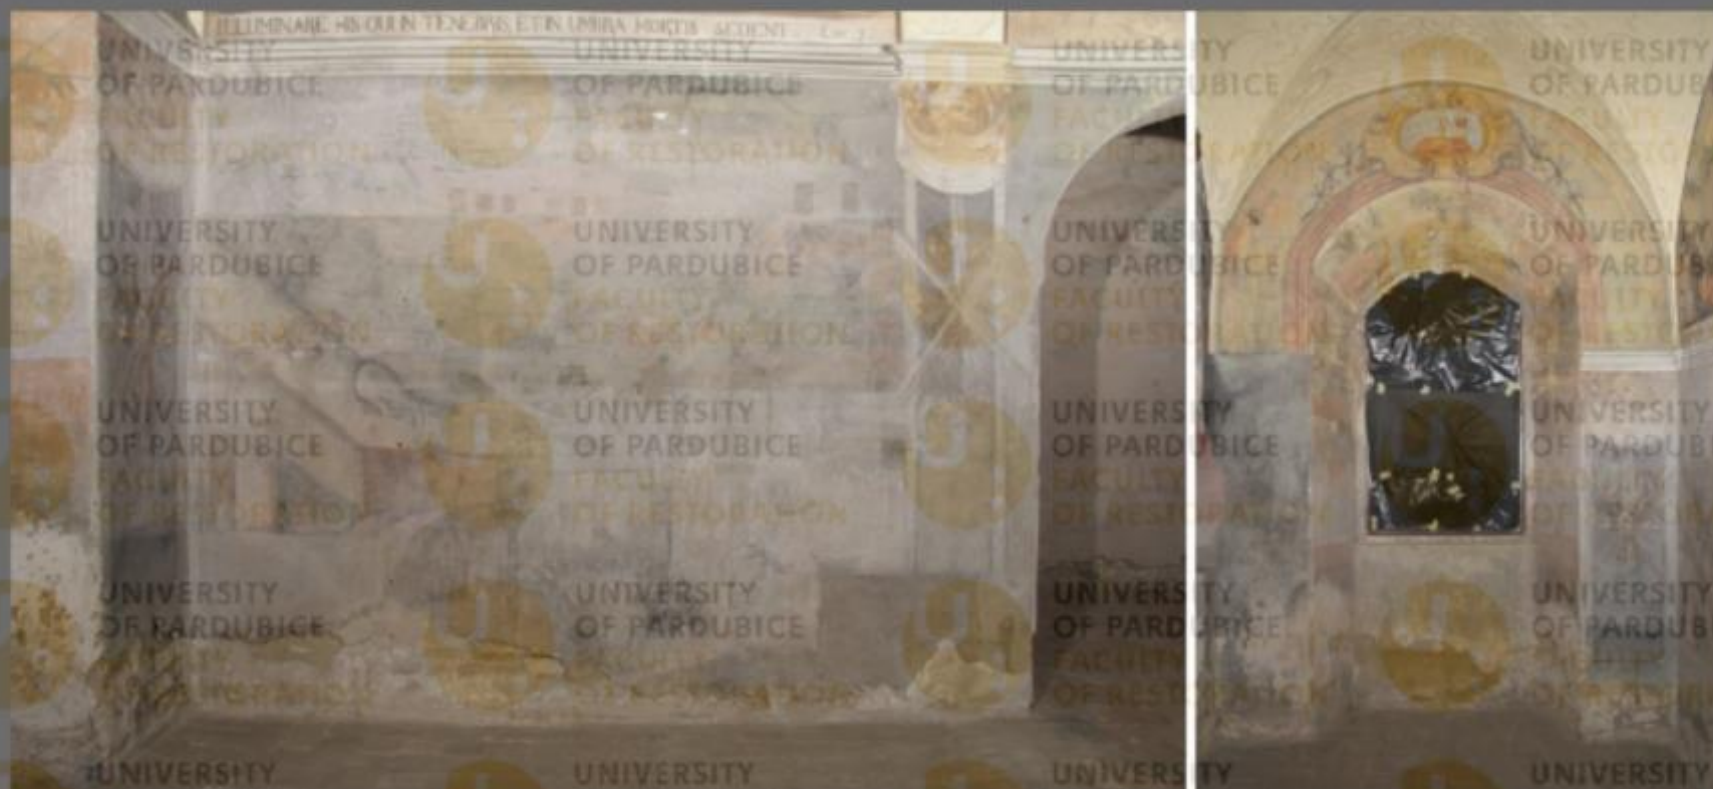
Stav před restaurováním

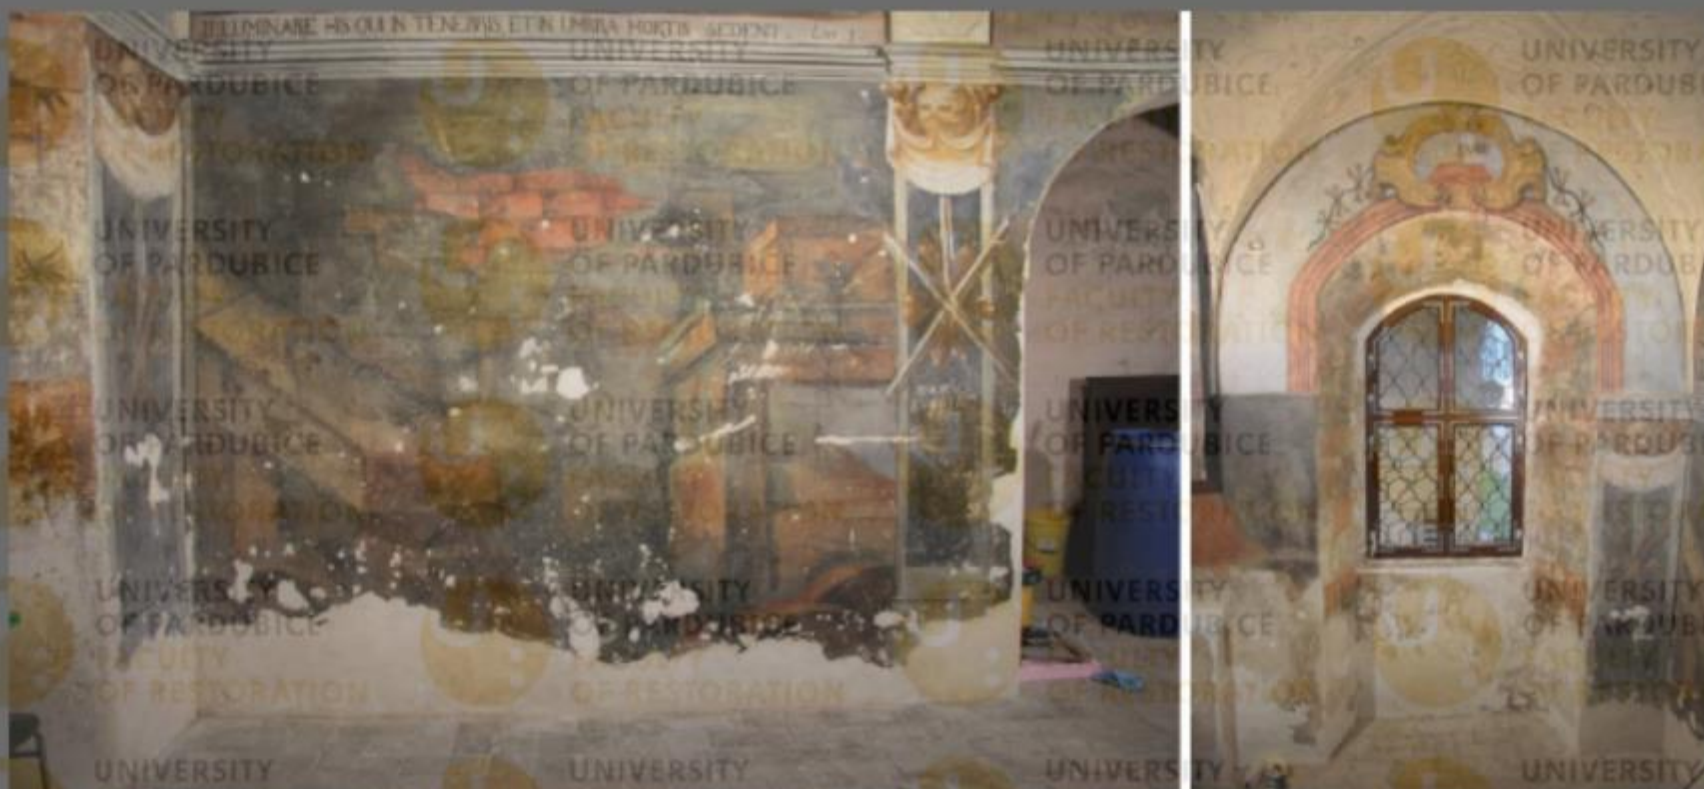
Stav po čištění, konsolidaci a tmelení.

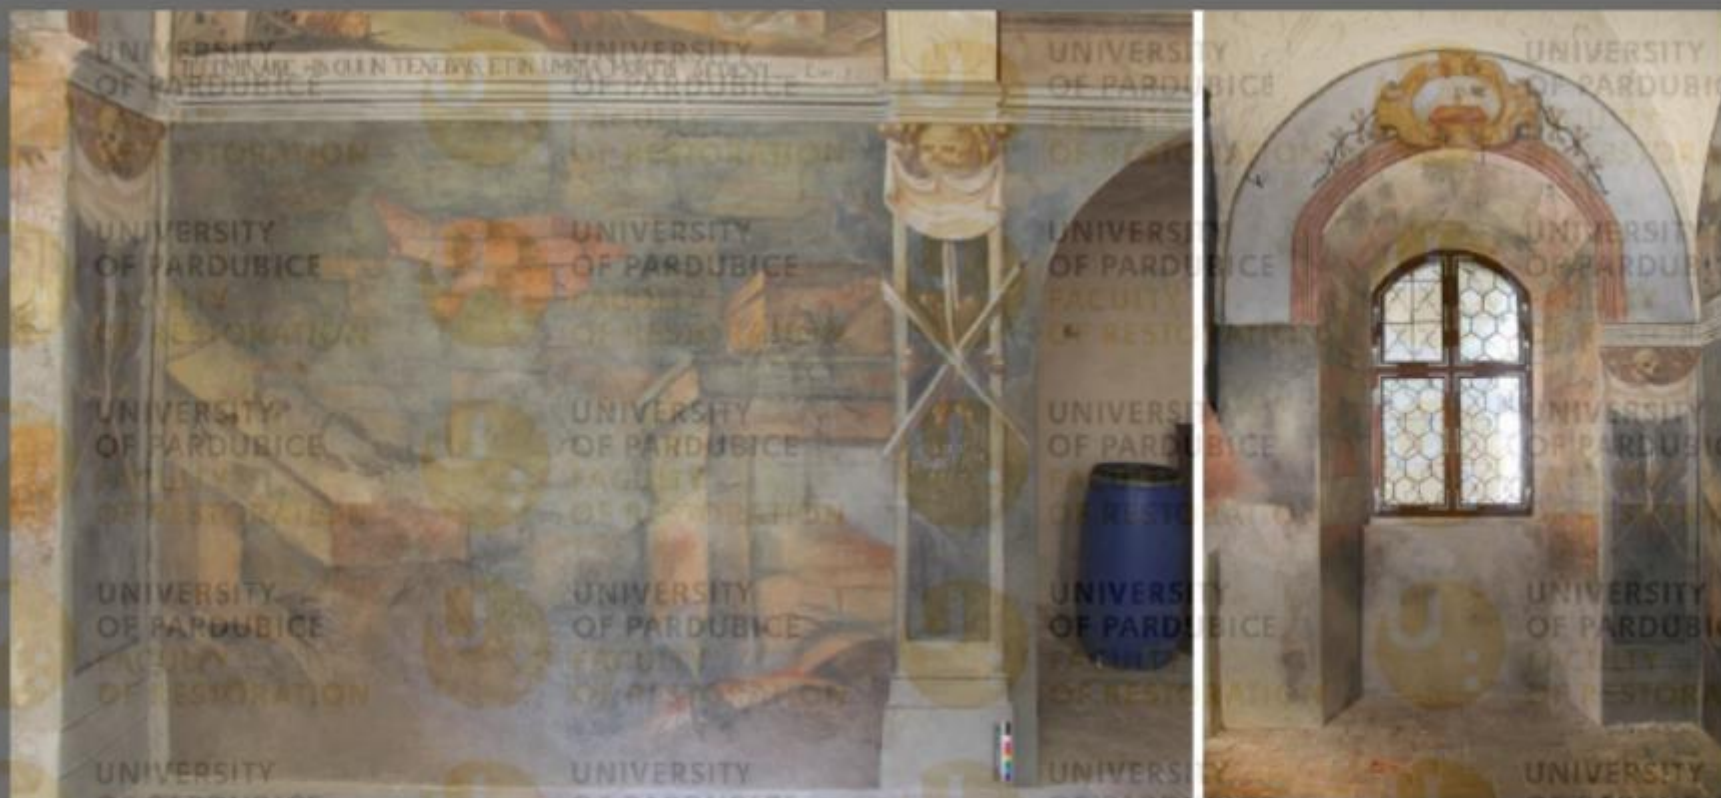
Stav po restaurování
